Názov: **TRNAVSKÝ KARNER, ÚZPF č. 1125/2**

Kód projektu (č. zmluvy): MK-2275/2011/1.1
Program: Dotácia zo štátneho rozpočtu
prostredníctvom rozpočtu Ministerstva kultúry SR na rok 2011

Termín realizácie: 22.6.2011 – 21.11.2011

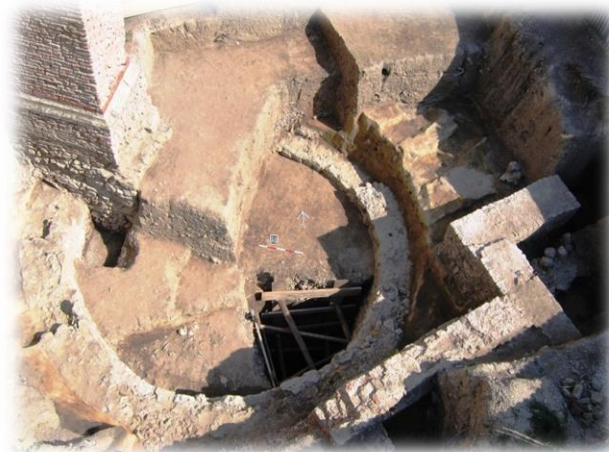
Celkový pohľad na kamer Baziliky sv. Mikuláša
