Krajský pamiatkový úrad Trnava

*Pamiatky Trnavy
a Trnavského kraja*
8

Zborník zo seminára
konaného dňa 7. 12. 2004

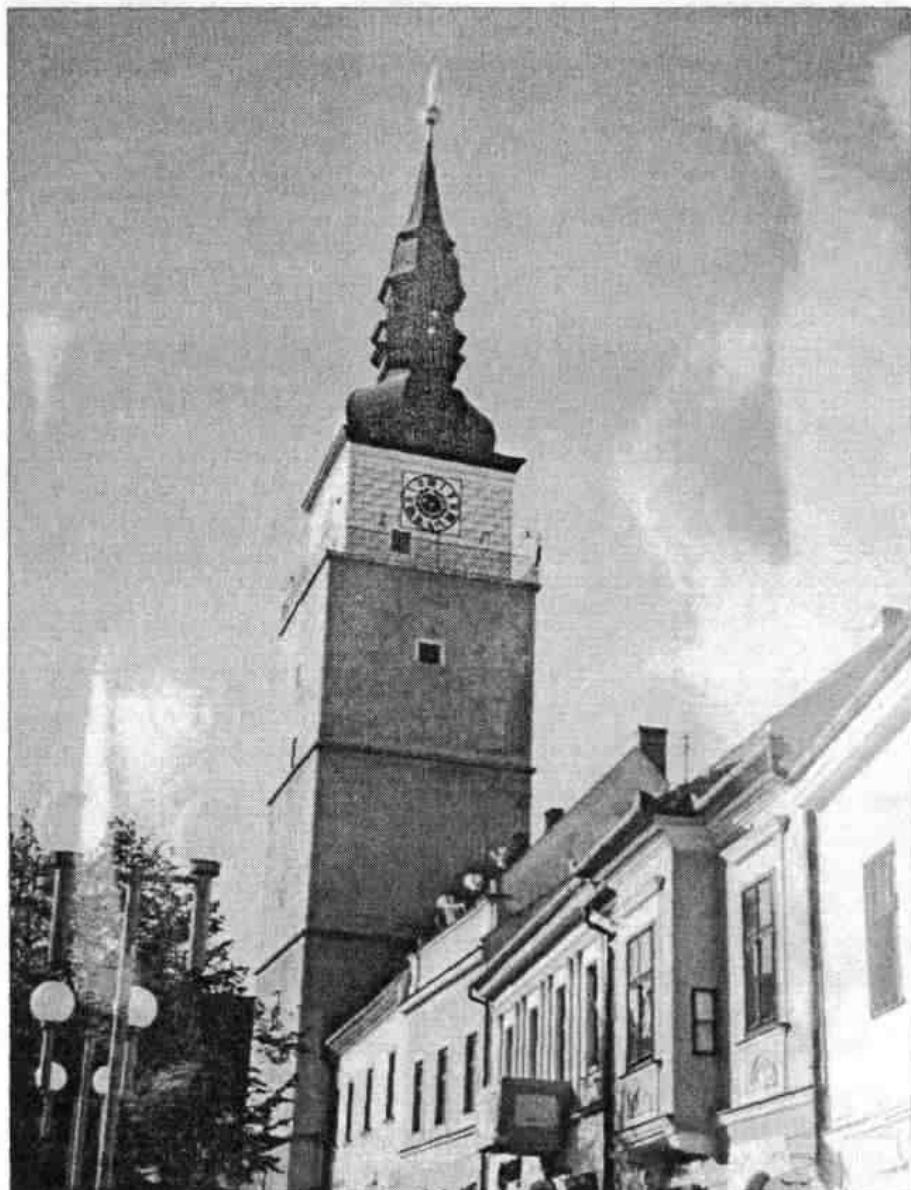
Obr. 1. Veža z východu po obnove hornej časti - 1. etapa obnovy

nym kvádrovaním s motívom diamantového rezu. Spolu s ostatnými nálezy (nálezy celých i čiastočne zachovaných kamenných ostien otvorov a pozostatkov renesančnej vlysovej rímsy), to umožnilo prinávraťiť hornej časti veže renesančný výraz s akceptovaním klasicistickej hodinových ciferníkov. 1. etapa, realizovaná firmou ARS ANTIQUA, bola ukončená v máji roku 1998.

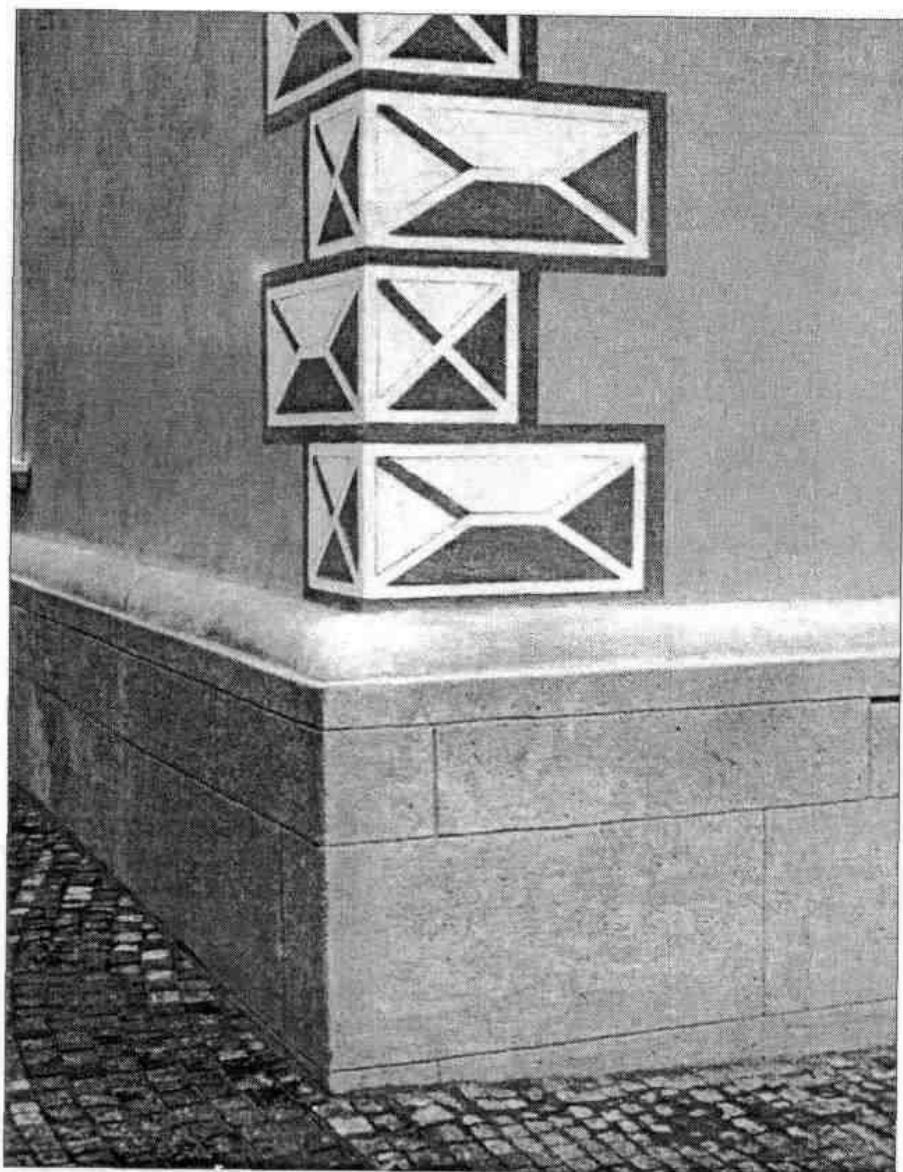
Obr. 2. Rekonštrukcia nárožného kvádrovania a detail kamenného sokla po obnove do renesančnej podoby

Do pôvodného renesančného výrazu bol prinavrátený aj mohutný kamenný sokel. Ten bol pri novodobej úprave celý obetónovaný, čo bolo príčinou takmer úplného zničenia pôvodného povrchu kameňa. Preto musela byť pri obnove vytvorená povrchová vrstva z umelého kameňa, rešpektujúca farebnosť a štruktúru povrchu originálu. Zrušená bola neslohová úprava kombinácie drsného povrchu rovných plôch sokla a hladkého povrchu oblého ukončenia sokla i zaoblených nároží. Nárožia sokla boli opäť doplnené do pravouhlého tvaru, podľa nálezov pod úrovňou súčasnej dlažby námestia. Škárami bola

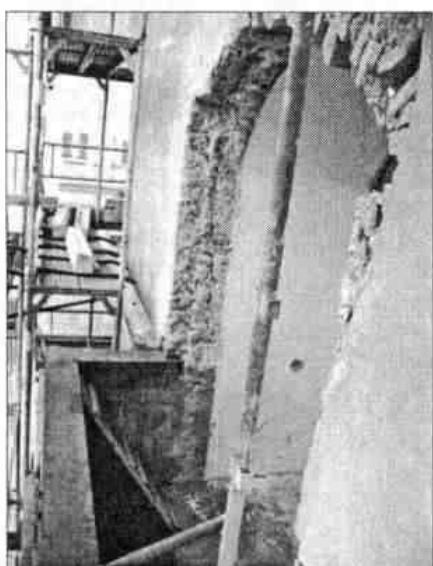
Obr. 5. Otvor priechodu do arkiera po odstránení zámuroviek

Tento otvor, cez ktorý bola hmota arkiera prístupná, bol v hrúbke muriva zámurovky zachovaný čiastočne aj s interiérovými omietkami siahajúcimi až po lice fasády. Z priebehu špaliet otvoru smerom dole bola čitateľná úroveň podlahy arkiera. V lici fasády bolo tiež evidentné

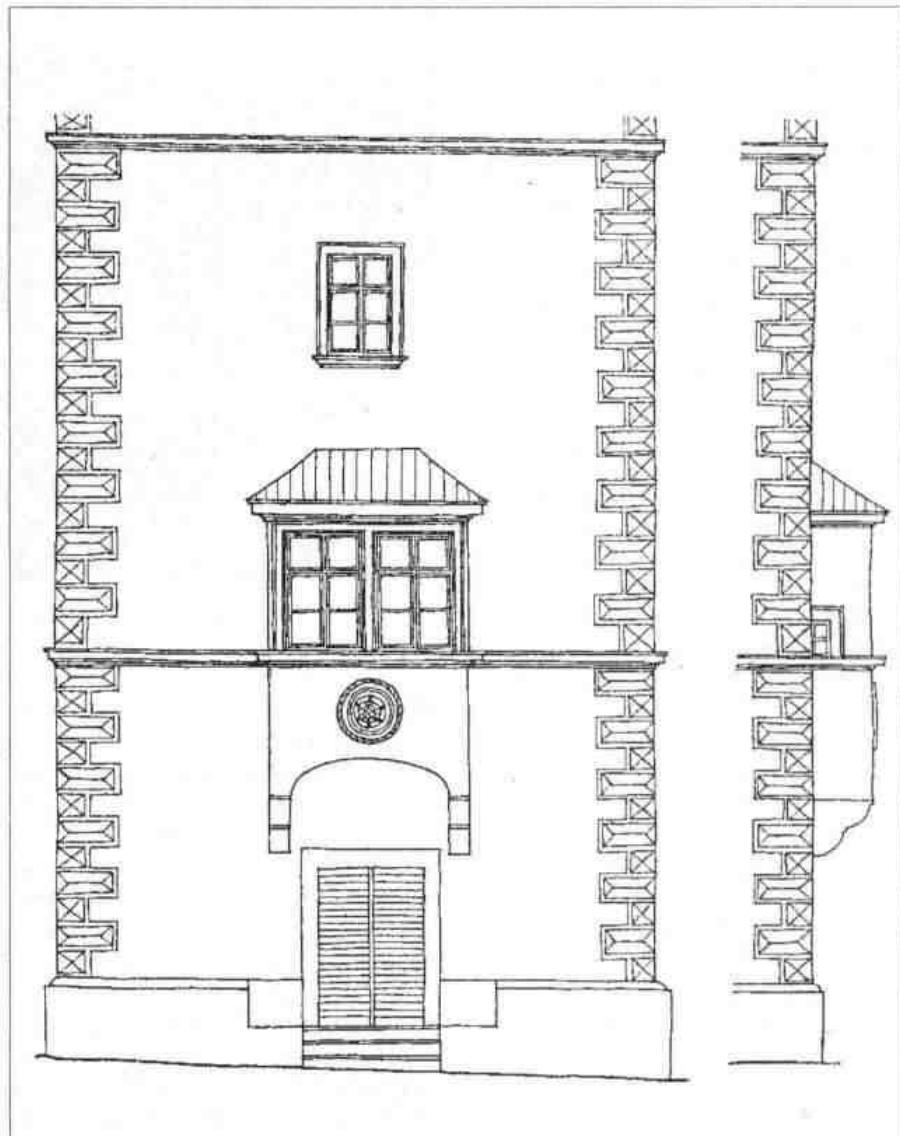
Obr. 6. Návrh náznakovnej rekonštrukcie arkiera

do doby terajšej pamiatkovej obnovy fasády. Zistené skutočnosti dávali takmer kompletnú predstavu o hmotovom riešení arkiera širokého 3 m. Nebol známy len rozmer jeho predstúpenia voči fasáde. Ten sme stanovili analogicky podľa iných renesančných arkierov v Trnave, na 90 cm. Podobne bola odvodená aj šírka bočných okienok, v pomere k ich známej výške ($v=50$ cm). Združená šambrána v čele arkiera má profiláciu vytvorenú podľa okna v západnej fasáde toho istého podlažia (obr. 7). Takúto, v rámci Trnavy atypickú profiláciu, s obojstrannou profilovanou lištou čelnej plochy šambrány, sme zvolili nielen na základe predpokladu rovnakého detailného riešenia veľkých okien 1. poschodia, ale aj preto, že obojstranná profilácia je ideálna pre združené okno tým, že umožňuje rovnako obojstranne profilovať aj stredový stĺpik šambrány, lebo sa na ňom profilácia z oboch strán stretáva. Predpokladám, že pri výstavbe objektu hľadali práve ideálnu profiláciu pre šambránu združeného okna, ako najdôležitejšieho okna celého objektu a podľa nej bola potom riešená aj šambrána susedného okna v západnej fasáde. Pre tvarovanie ukončenia konzol bol navrhnutý bežný neutrálny renesančný tvar. Korunnú rímsu

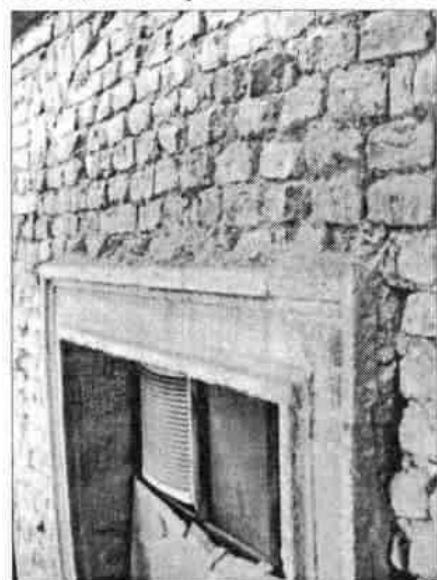
Obr. 7. Šambrána okna, slúžiaca ako vzor pre okno arkiera

nového výrazu. Napriek zrušeniu arkiera bola barokovou prestavbou nadalej zachovaná a využitá združená šambrána čelného okna arkiera, ktorá bola len presunutá do lica fasády. Dokladom o tom boli zistené kapsy vysekané v lici fasády do pôvodného renesančného muriva, do ktorých bola šambrána vsadená. Až v priebehu 19. storočia bola táto šambrána definitívne zrušená a

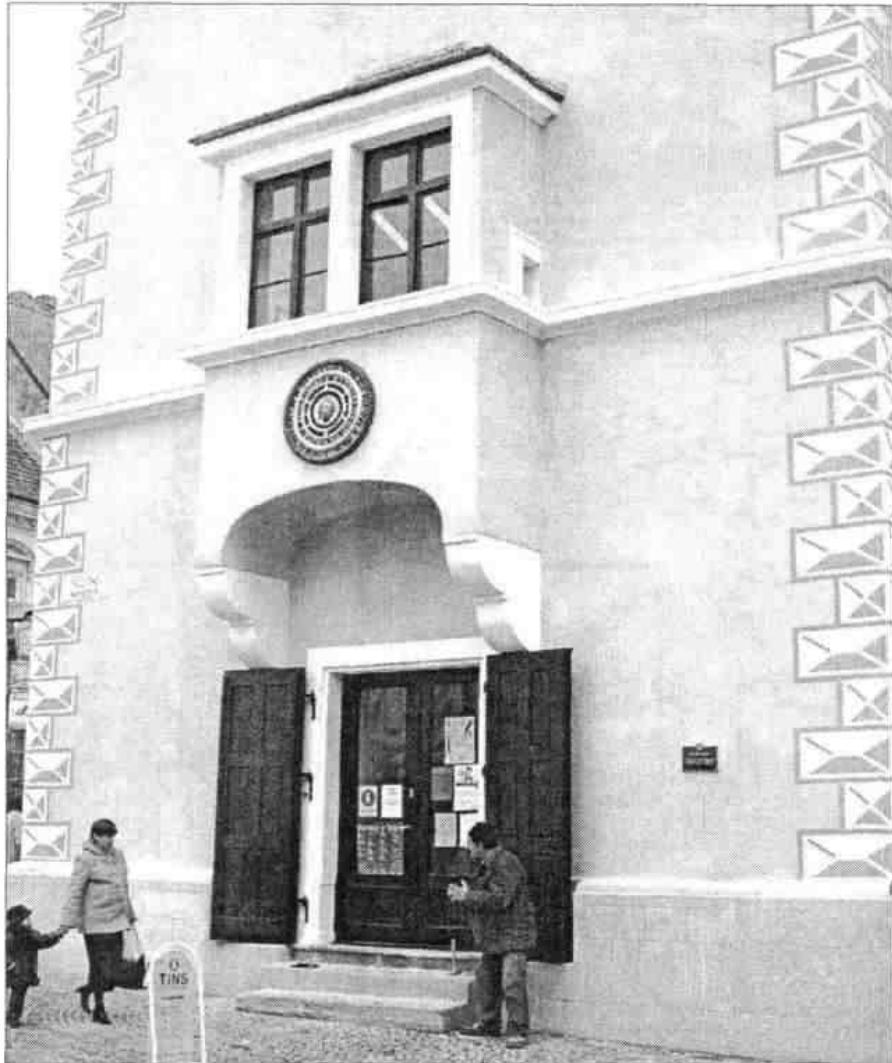
Obr. 8. Časť obnovenej južnej fasády s rekonštrukciou arkiera

arkiera sme použili rovnakého profilu, ako je jeho parapetná rímsa a eda aj kordónové rímsy veže. Okenné výplne nielen arkiera, ale celej veže boli vytvorené ako náznakové rekonštrukcie slohových, z hľadiska konštrukčného riešenia a členenia, vrátane atypických kovani. Odstránené boli teda všetky rušivé neslohové kovové okenné výplne.

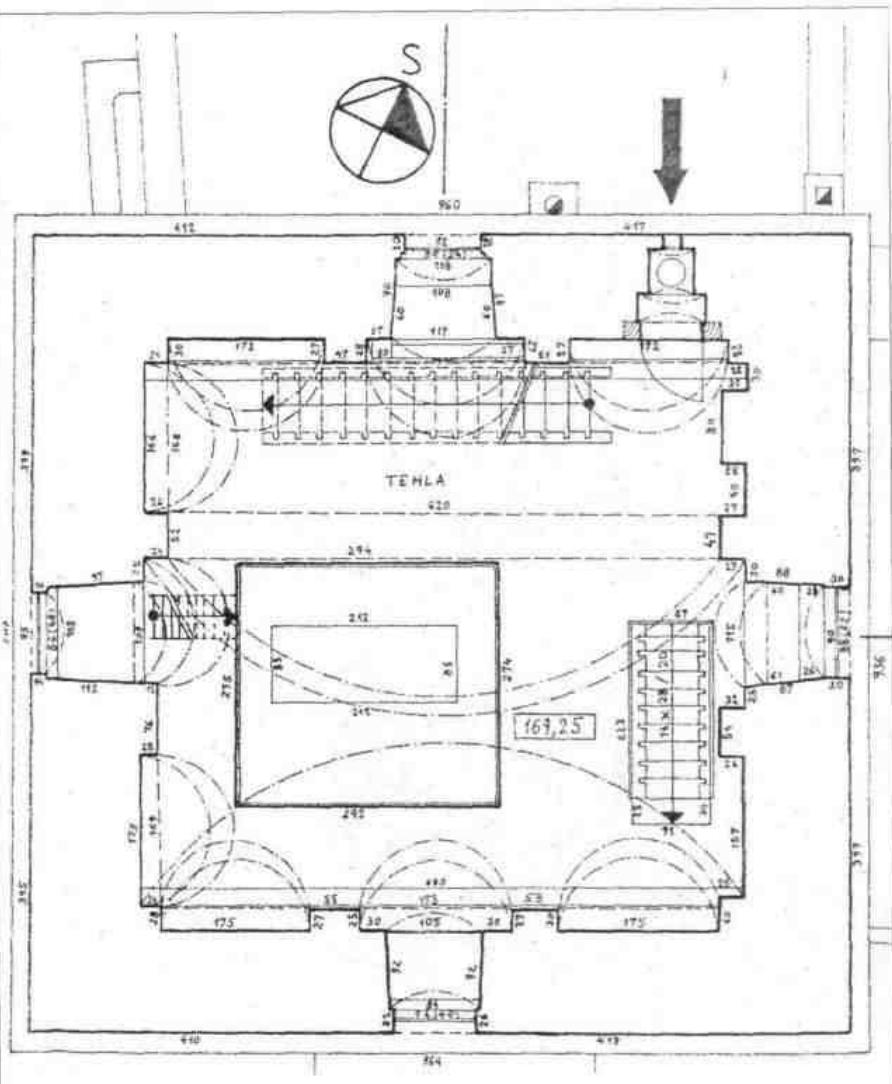
Obr. 11. Pôdorys 5. poschodia veže vyznačením nálezu barokového záchranného priestoru

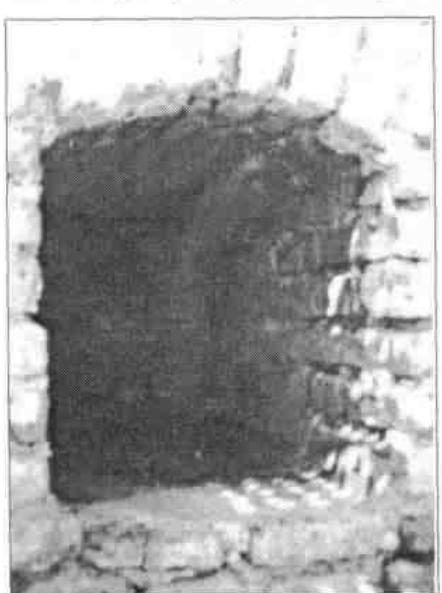
Obr. 10. Detail východného renesančného otvoru pre os hodinových ručičiek

Ďalším nečakaným významným nálezom, viažucim sa priamo k dobe vzniku veže, boli nálezy troch malých otvorov priamo pod ochodzou (cca 1 m pod rímsou ochodze). Nachádzali sa v strede šírky západnej, východnej a severnej fasády, všetky v rovnakej výške, zhodnej s malým otvorom, zachovaným v strede južnej fasády (obr. 9). Otvory mali navzájom totožné rozmeria (vrátane zachovaného južného) a ukončené boli plynkým segmentovým záklenkom (šírka otvorov 44–45 cm, výška v strede záklenku 52–55 cm) (obr. 10). Zamurované boli iba v lici múrov. Za zamurovkou bolo zistené, že otvory mali rovnaký prierez v rámci celej hrúbky múrov, čo platí aj pre nezamurovaný otvor v južnej fasáde. Vzhľadom k profilu otvorov vo veľkej hrúbke múrov, ako aj kvôli veľkej výške ich osadenia nad podlahou, nemohli pôvodne slúžiť ako okná alebo strieľne a veľký význam by nemali ani z hľadiska presvetlenia miestnosti. To, že ako jediné renesančné otvory veže nemali kamenné orámovanie súviselo tiež s ich funkciou. Ani pôvodne totiž neboli pohľadové, pretože išlo o otvory slúžiace na prevedenie osi hodinových ručičiek cez obvodové mury a prekryvali ich najstar-

tuovaní ciferníkov, ktoré však nebolо ideálne z hľadiska prístupu k nim pri údržbe. Preto boli už v baroku zamurované a nové barokové ciferníky umiestnili na lepšie prístupné miesta nad ochodzou, nad oknami

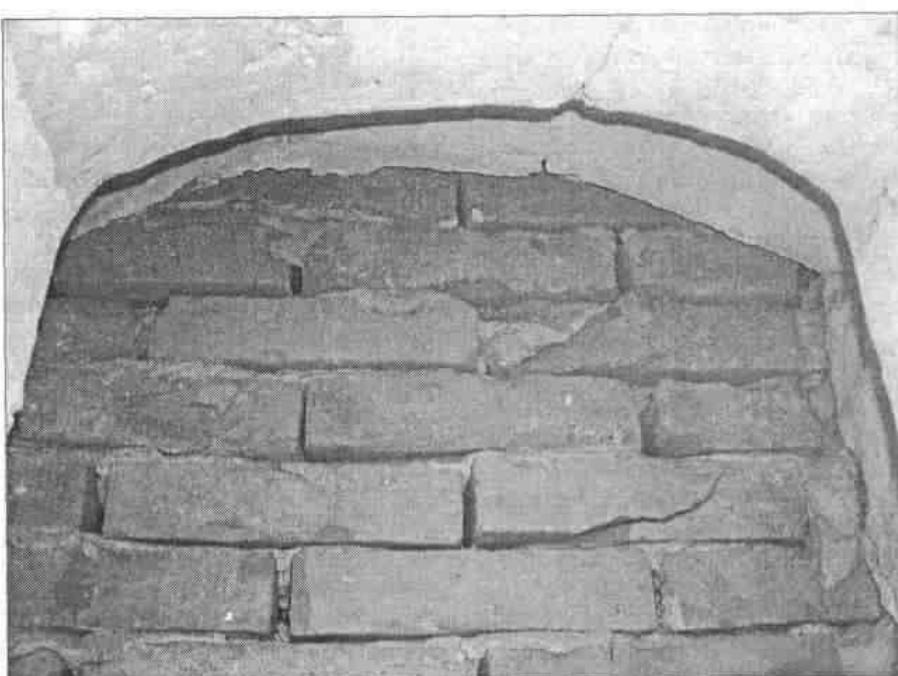
Obr. 12. Poblad na segmentovú klenbu priestoru barokového záchrada

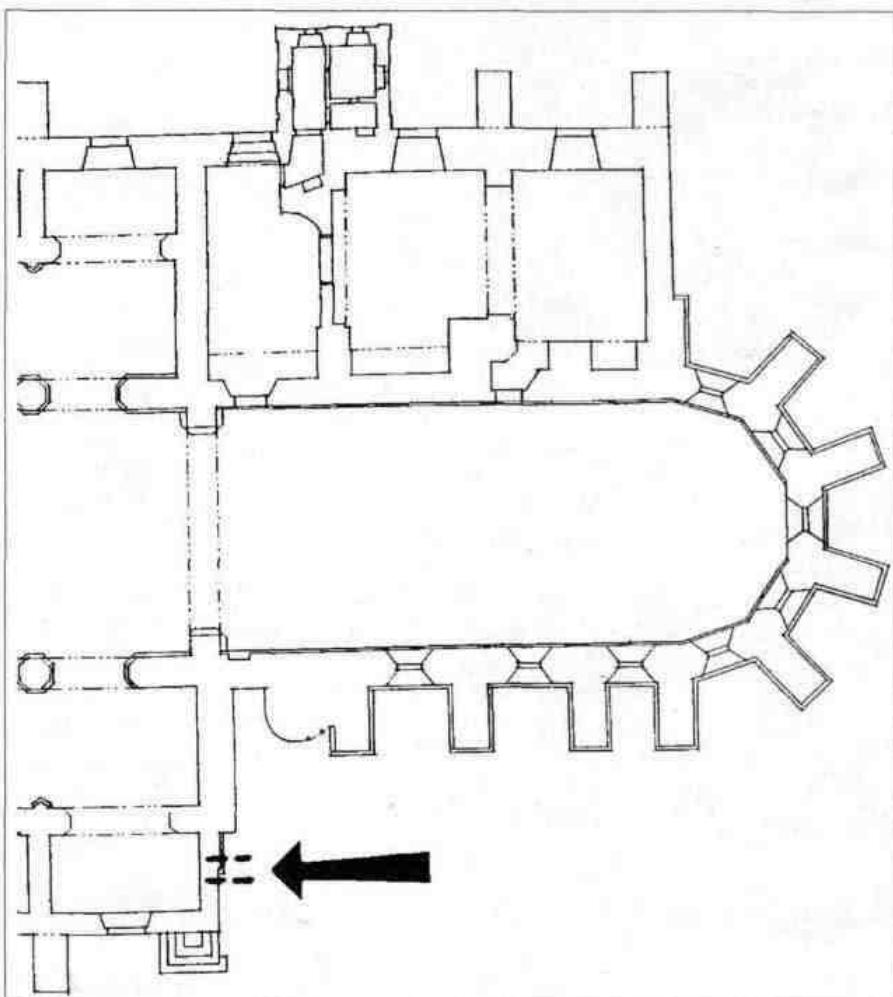
Obr. 1. Pôdorysné situovanie najdeného muriva

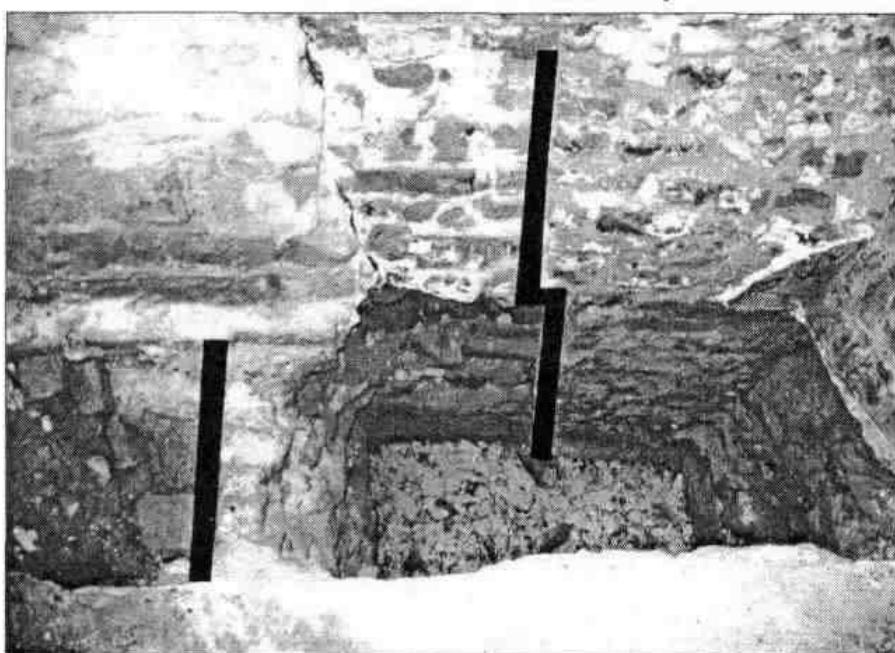
Obr. 2. Vyznačenie rozsahu muriva vo výkope

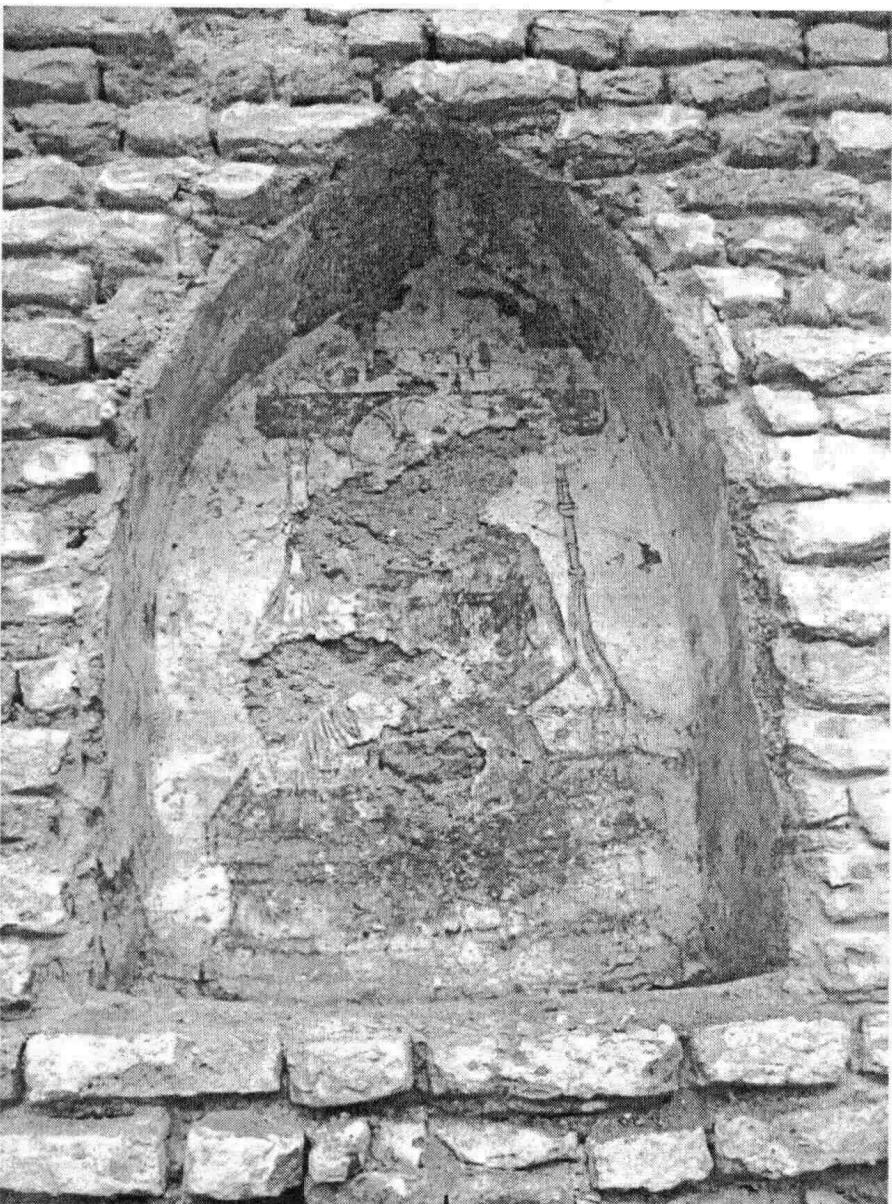
Obr. 3. Exteriérová nika s malbou Krista na severovýchodnej stene svätyne

Väčšia časť maľby je pomerne dobre zachovaná, značné poškodenie - absencia častí maľby aj s podkladovou vrstvou omietky je na mieste tváre Krista a spodnej ľavej strane postavy Krista. Toto poškodenie vzniklo už pred zamurovaním maľby, nakoľko pri odstraňovaní výmurovky niky a stavebnej sute, ktorou bol priestor niky vyplnený, neboli nájdené časti omietkovej vrstvy s maľbou. Nakoľko je poškodenie lokálne, a na miestach, ktorých poškodením prišlo k najväčšej degradácii tohto výjavu, je pravdepodobné, že išlo o poškodenie zámerné, spadajúce do obdobia husitských vojen a niekolikoročnej prítomnosti husitskej posádky v Trnave v prvej polovici pätnásťteho

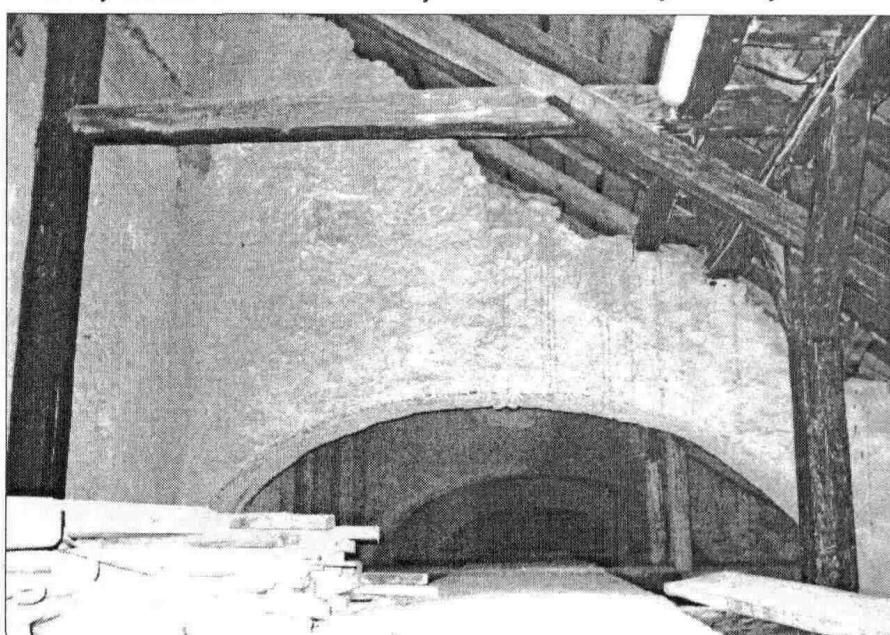
Obr. 4. Oblíukové operáky v podkroví južnej bočnej lode

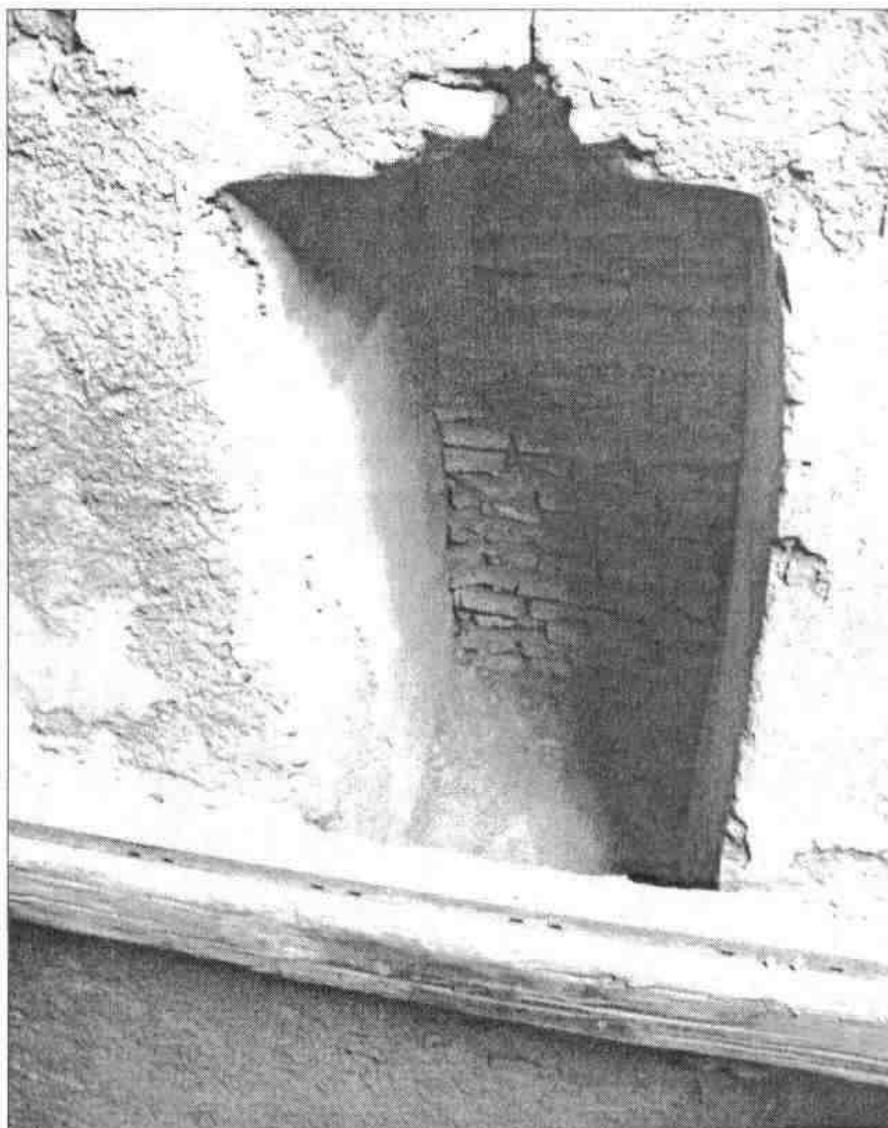
Obr. 7. V súčasnosti zamurovaný otvor severnej steny svätyne v podkroví

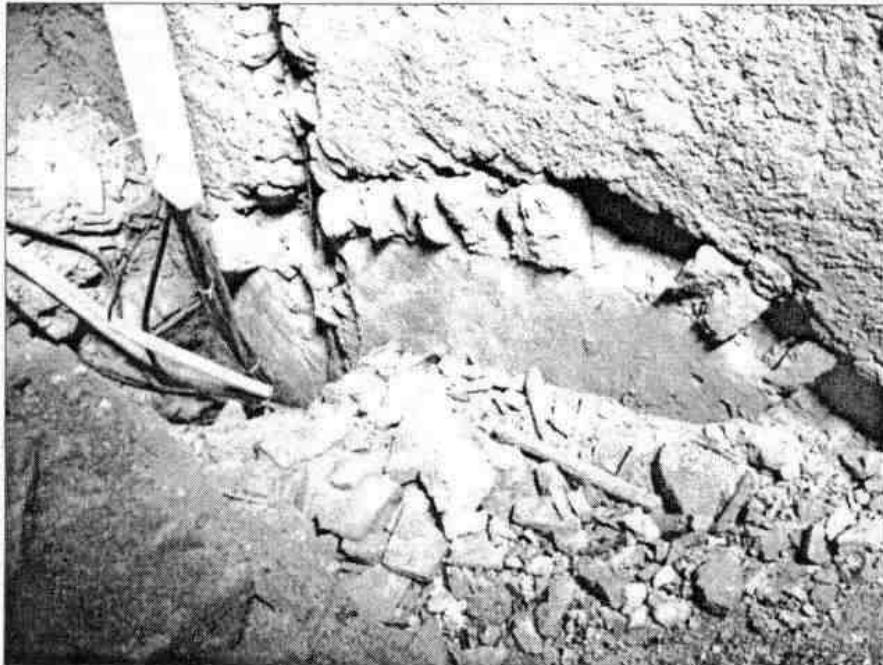
Obr. 8. Zrušená klenba staršej sakristie

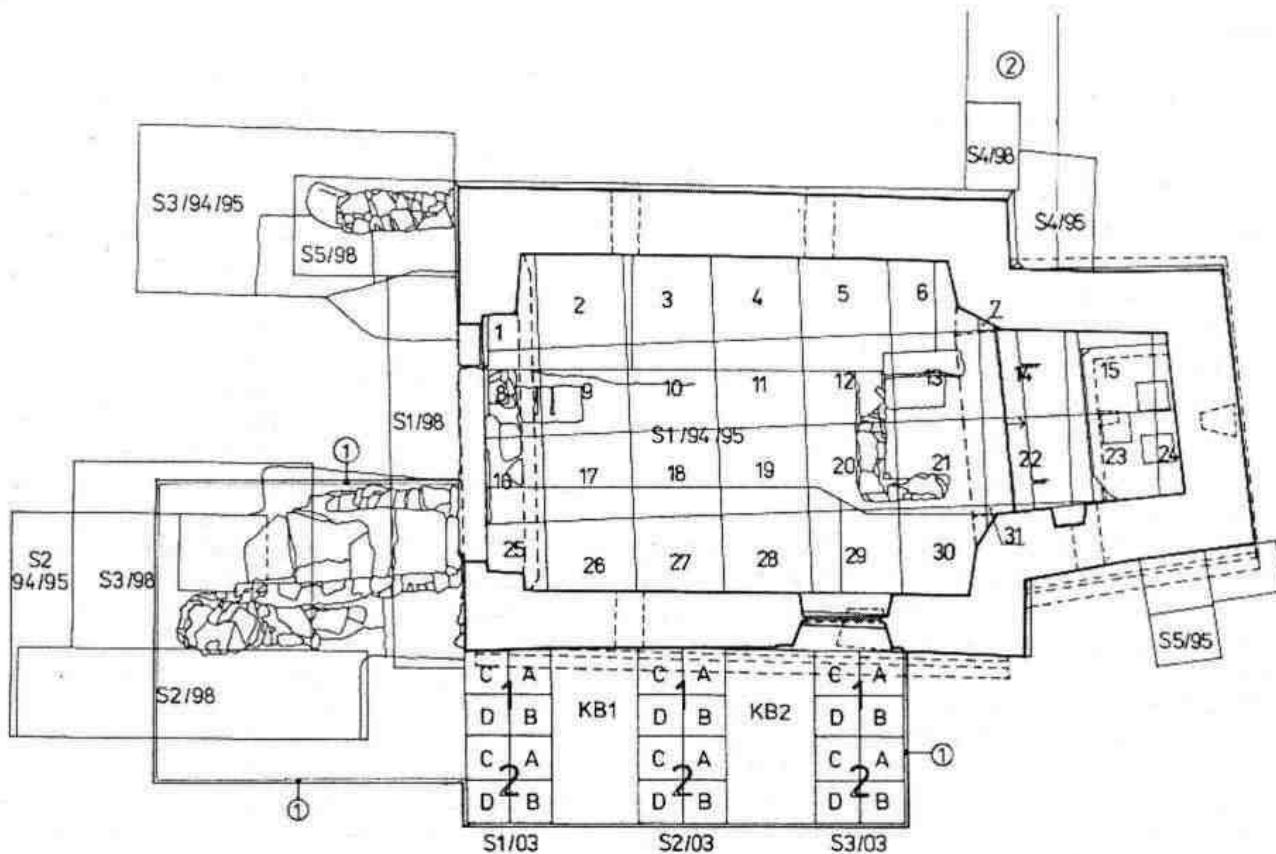
Obr. 2. Situácia sond v kostole a jeho bezprostrednom okolí: 1 - plocha skúmaná v rokoch 2003-2004; 2 - južný koniec sondy L. Kraskovskej

Prvý známy konvenčný archeologický výskum cintorína pri kostole sv. Margity v Kopčanoch uskutočnila v roku 1961 L. Kraskovská (Kraskovská 1961). V pásovej sonde severne od kostola odkryla kostry bez nálezov, vlastný kostol považovala za ranogotický (obr. 1, 2:2). Závery L. Kraskovskej na viac ako 40 rokov odvrátili pozornosť slovenskej archeológie od kostola a jeho okolia napriek bezprostrednej blízkosti mikulčického hradiska Valy. Ku skúmaniu cintorína sa nepriamo, v súvislosti s výskumom kostola, vrátila v roku 1994 V. Drahošová (Drahošová - Vančo 1996). Štyrmi sondami po obvode kostola a jednou v interiéri opäťovne zachytila kostrové hroby bez akejkoľvek výbavy a západne od kostola v sonde 2/94/95 objavila fragmenty staršieho muriva (obr. 2).

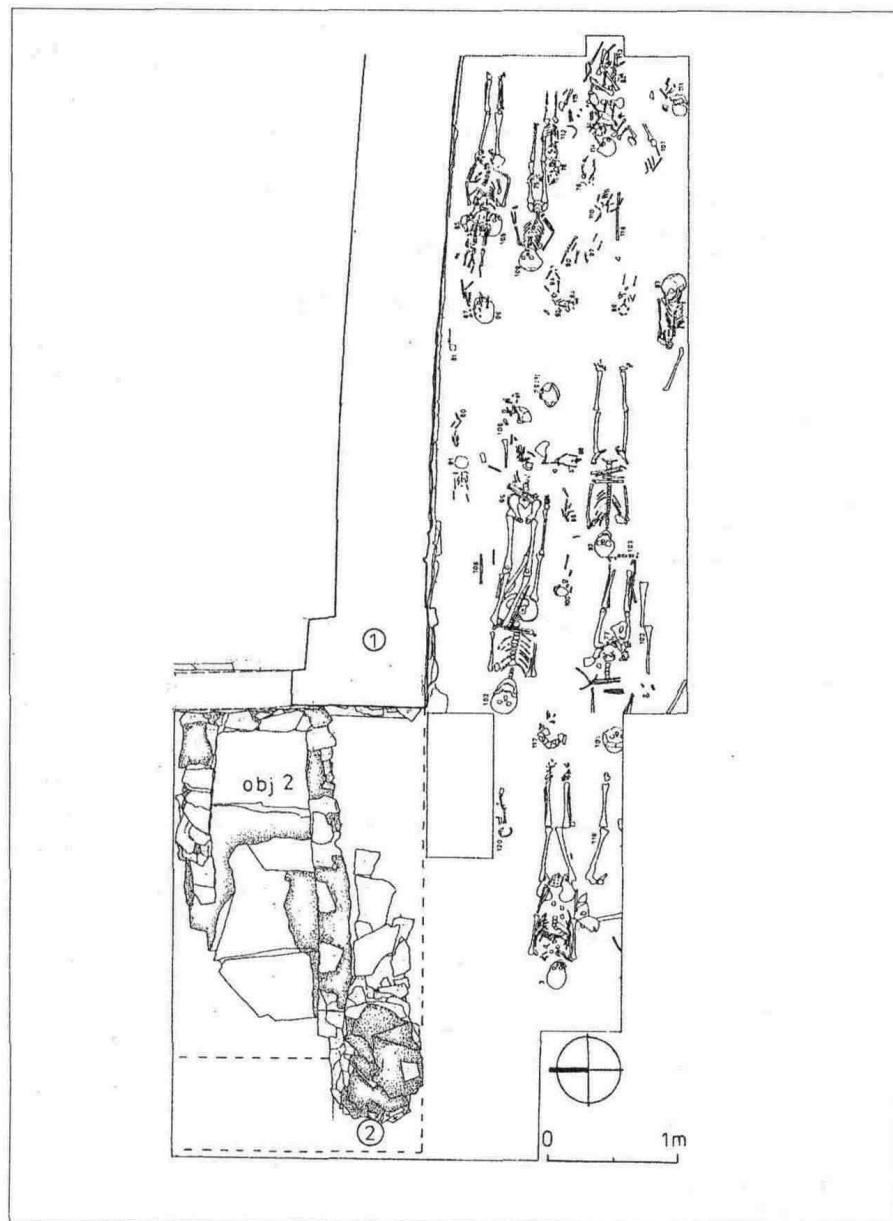
Obr. 3. Časť cintorína odkrytá v rokoch 2003-2004: 1 - muriwo lode kostola; 2 - muriwo predsiene (objekt 2)

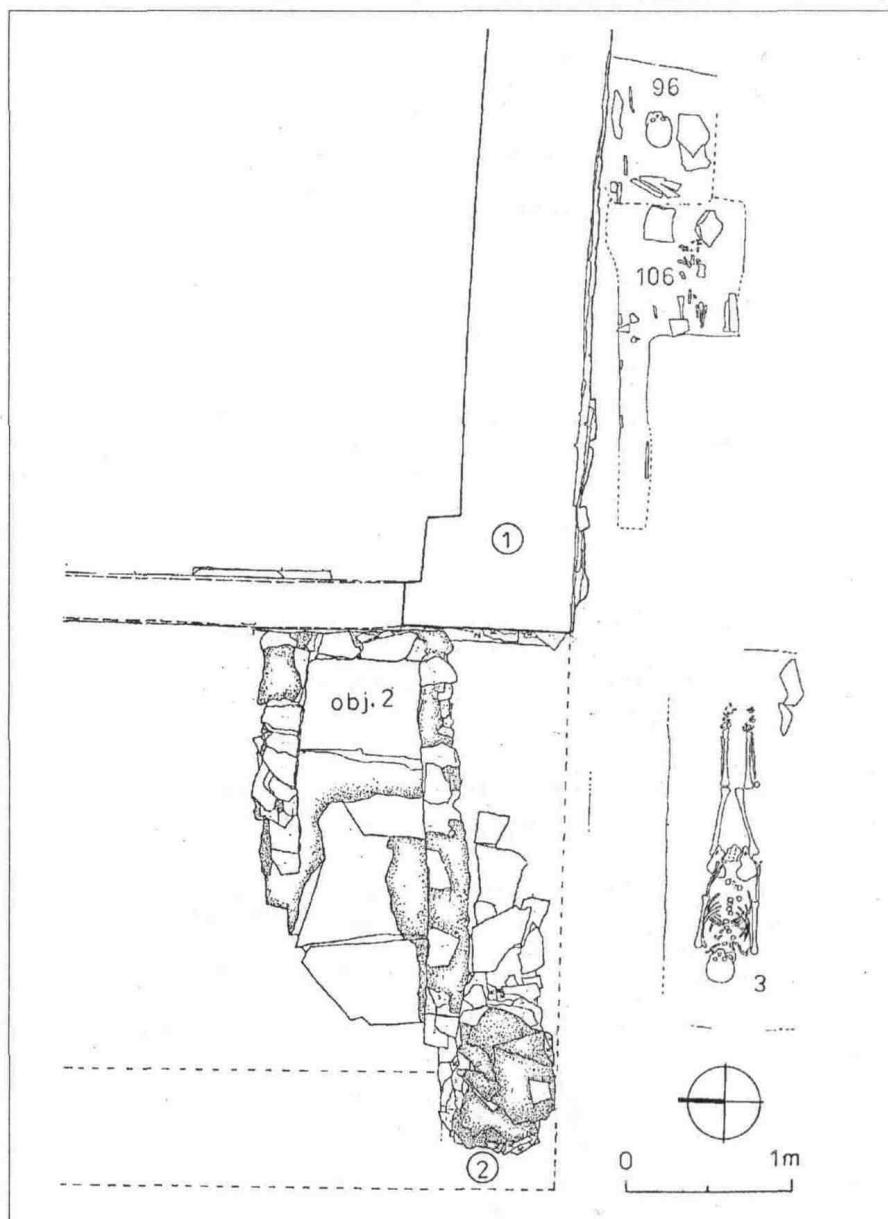
Obr. 7. Velkomoravský horizont hrobov. 1 - murivo lode kostola; 2 - murivo predsiene (objekt 2)

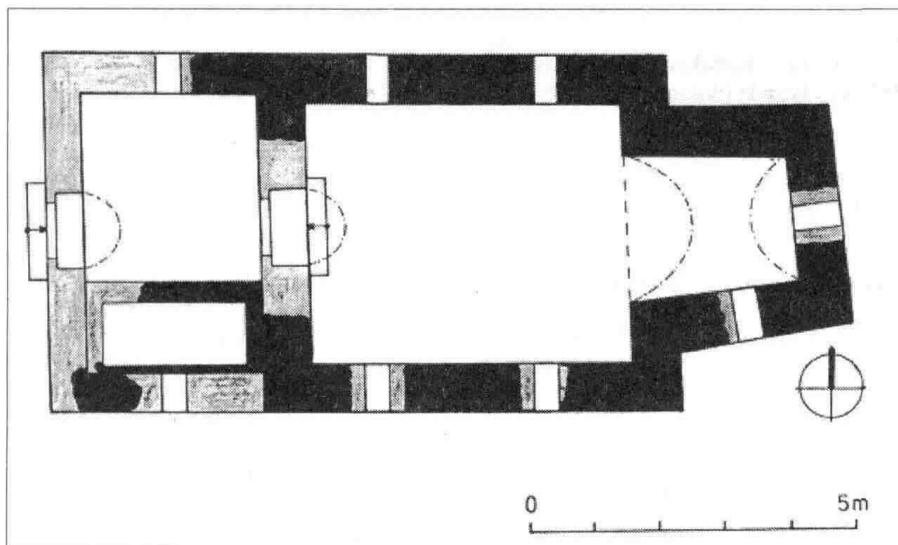
Obr. 8. Rekonštrukcia pôdorysu I. stavebnej fázy kostola. Čierne - zachované. Sivé - doplnené.

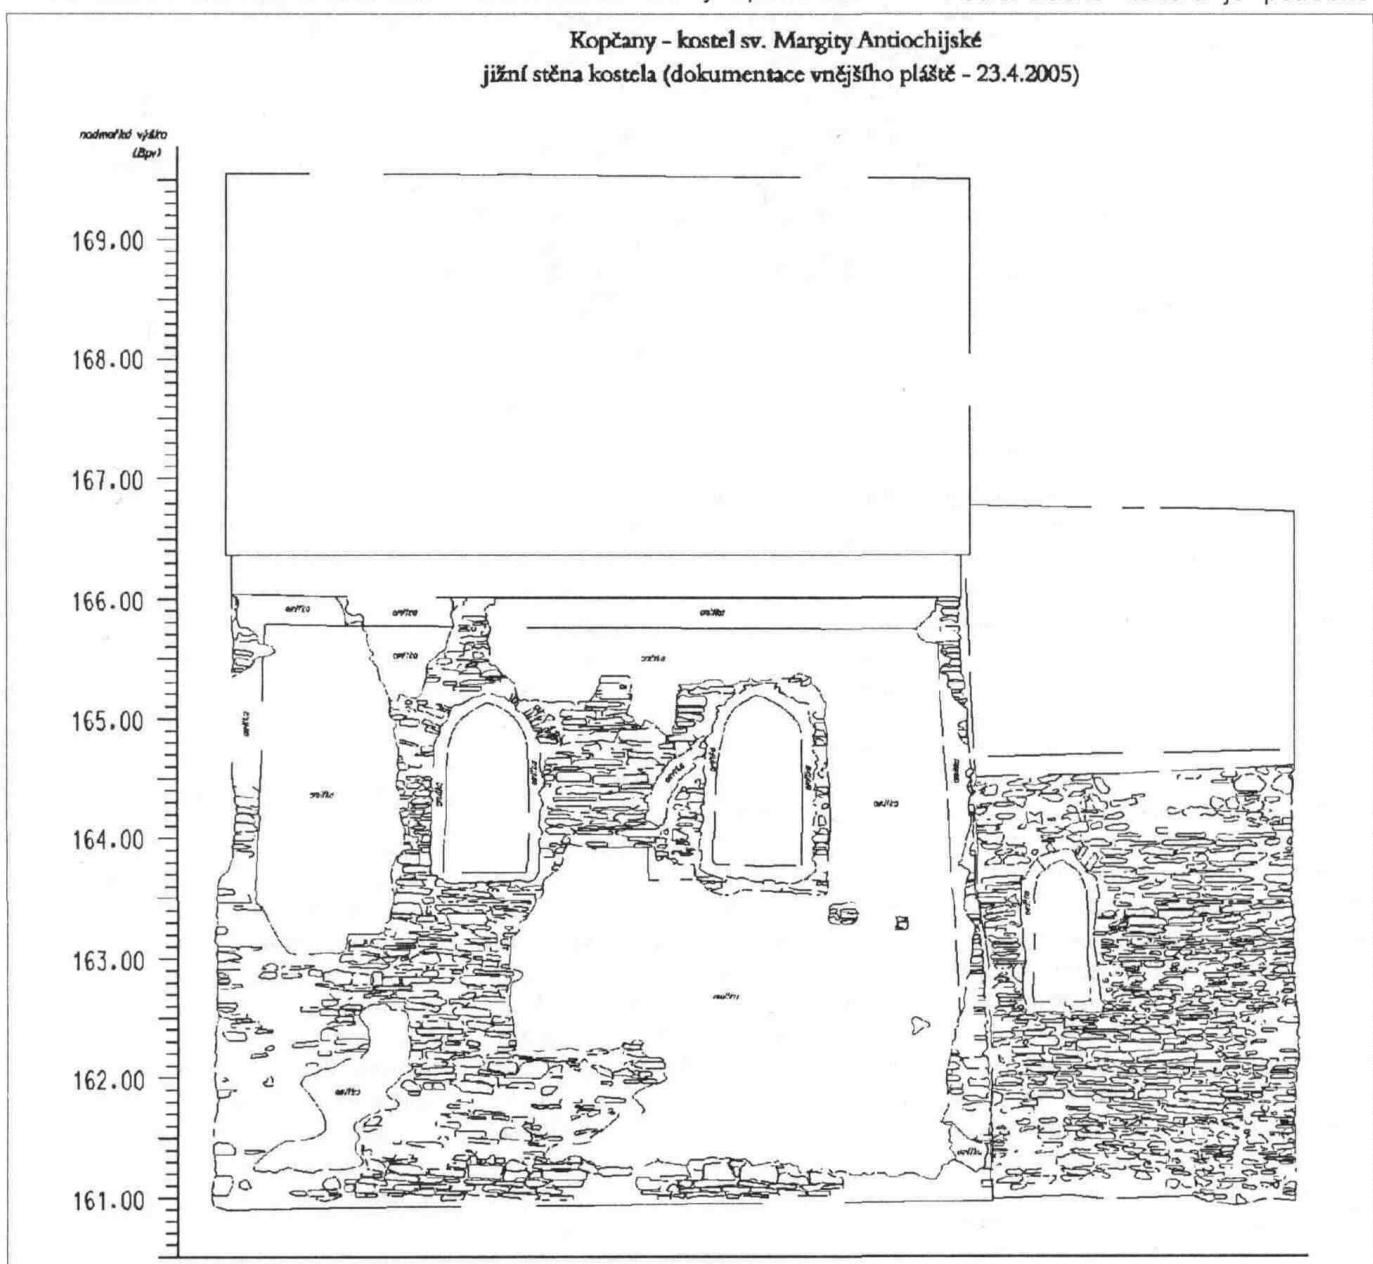
**Kopčany - kostel sv. Margity Antiochijskej
jižní stěna kostela (dokumentace vnějšího pláště - 23.4.2005)**

Obr. 10. Zameranie vonkajšieho plášťa kostola spoločnosťou Geo-cz Tábor.

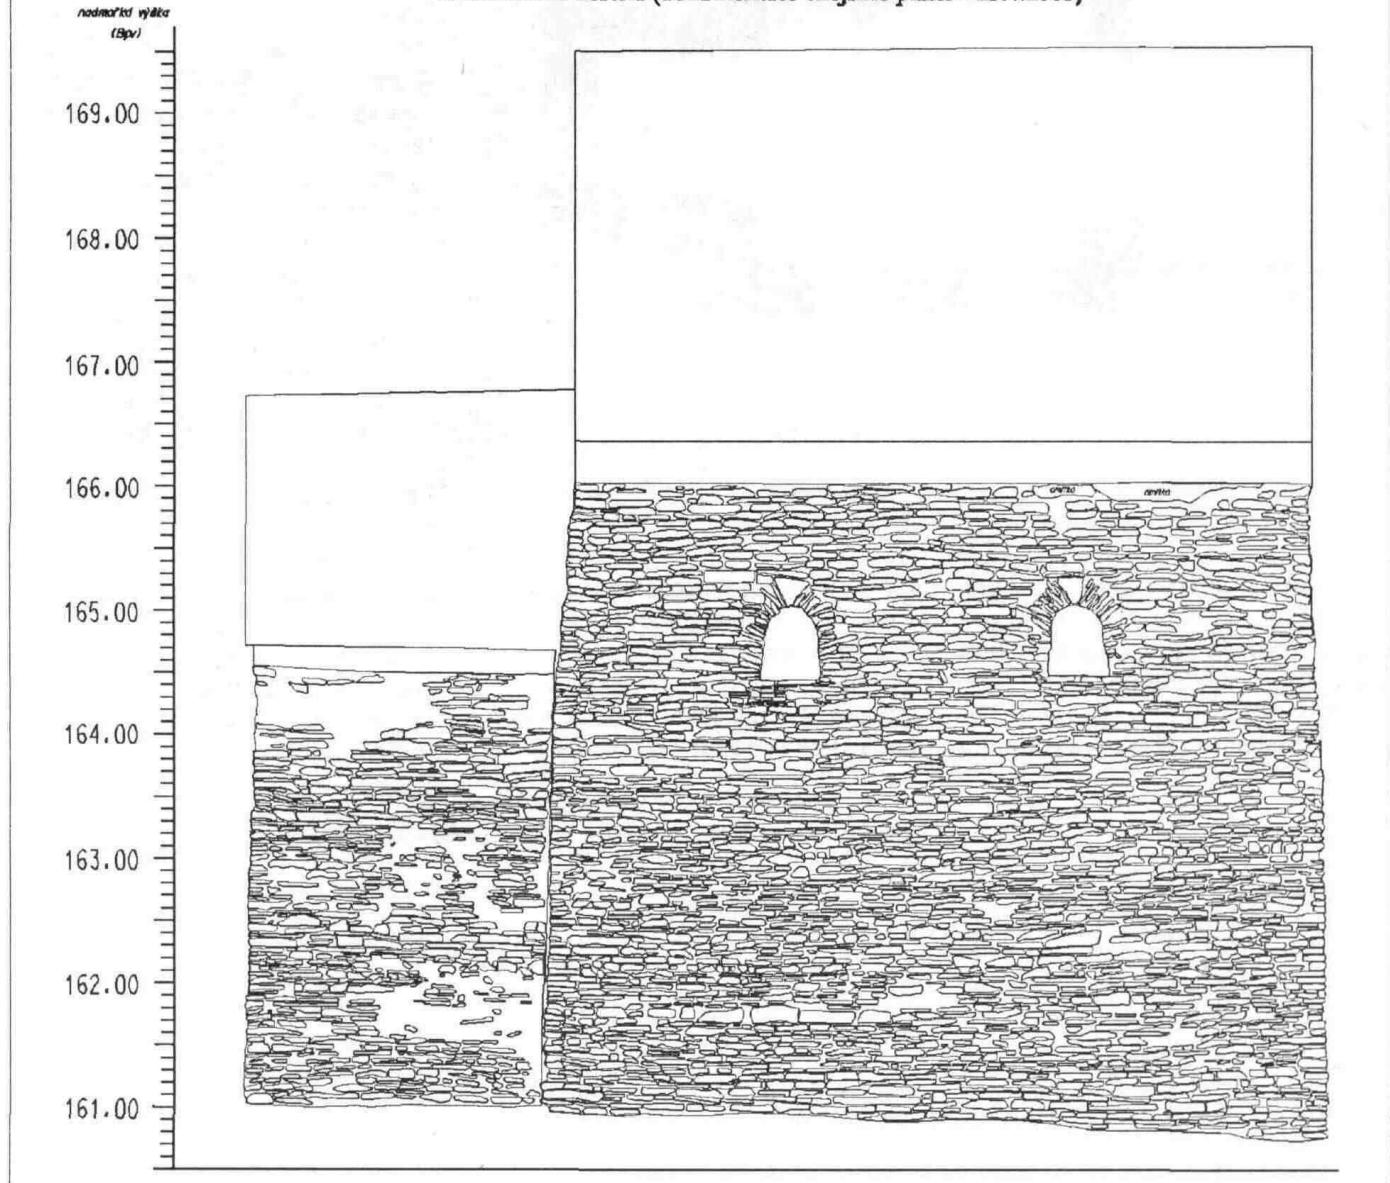
Obr. 11. Zameranie vonkajšieho plášťa kostola spoločnosťou Geo-cz Tábor.

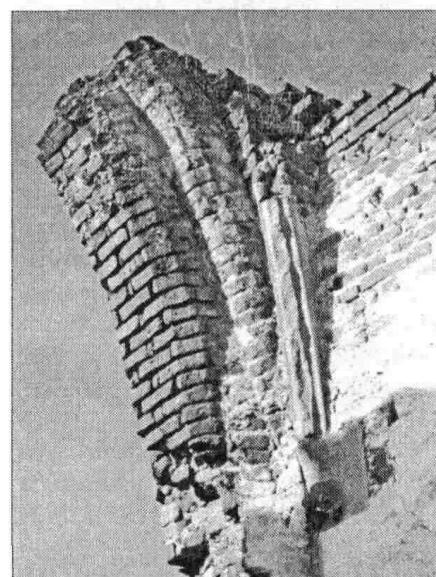
Obr. 3. Detail nábehu tehlového víťazného oblúka južného presbytéria

presbytéria, a tiež severovýchodný kút lode kostola. Obe presbytéria boli navzájom spojené v ostrom uhle. Každé z presbytérií prechádzalo do lode prostredníctvom tehlového, dva razy odstupňovaného víťazného oblúka s okosenými hranami. V severnom presbytériu sú zachované z neho oba nábehy, v južnom iba severný nábeh (obr. 3).

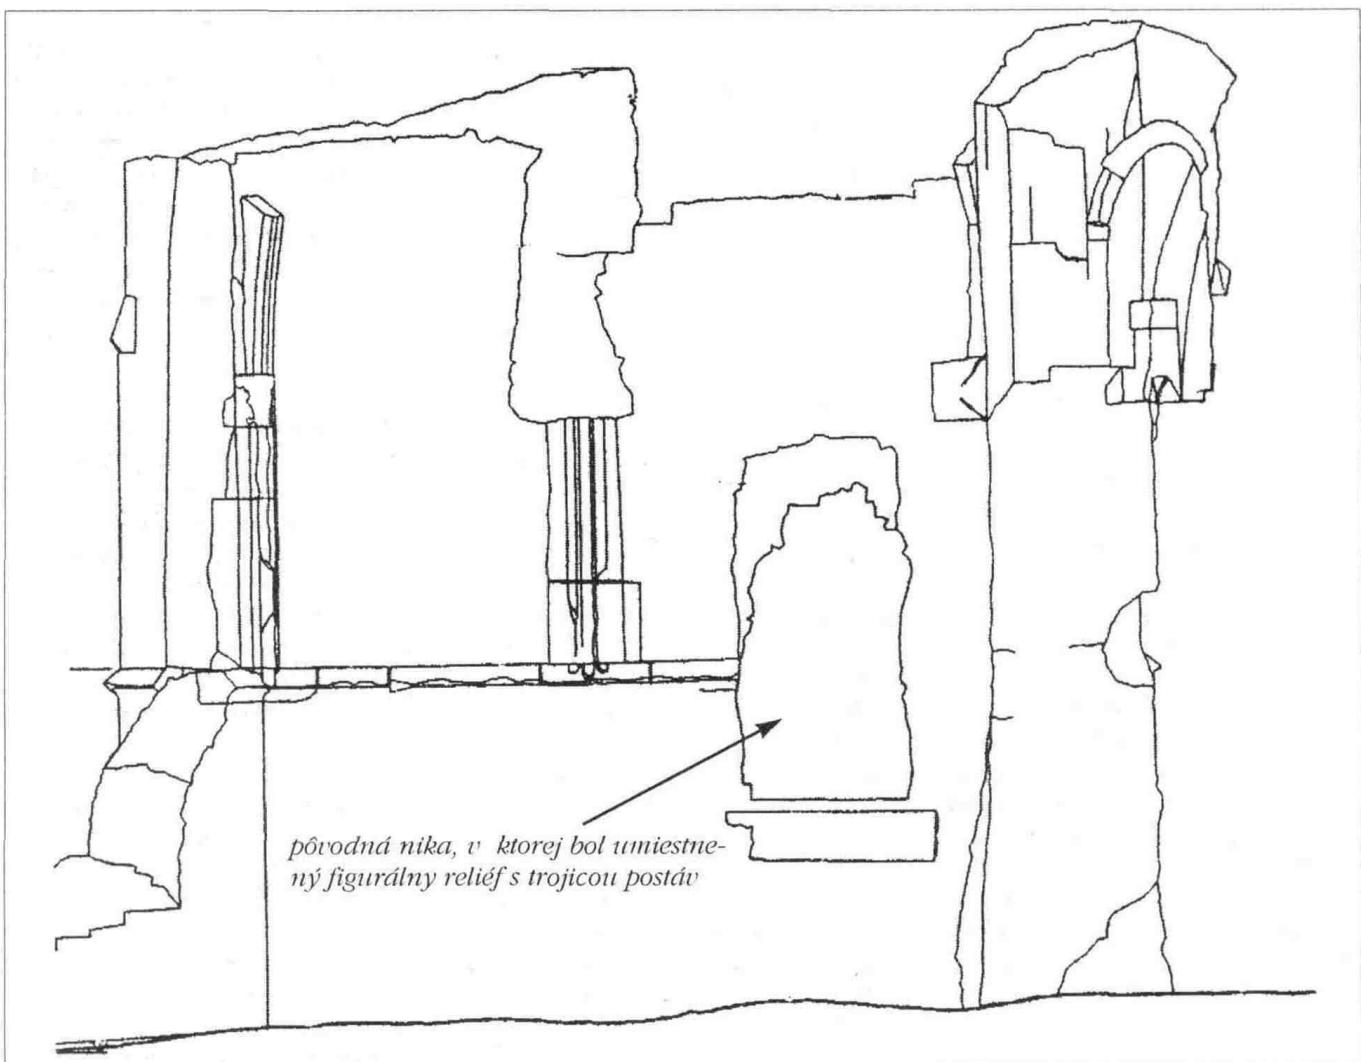
Obr. 5. Severné presbytérium, južná stena, interiér, zameranie Pamiatkový úrad Bratislava odd. grafickej dokumentácie

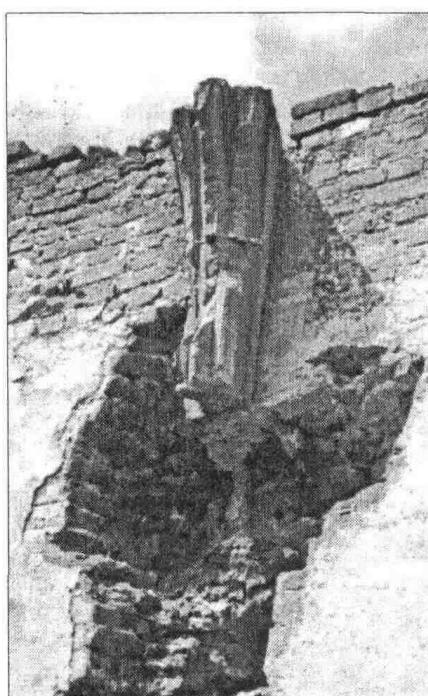
Obr. 6. detail nábehu trojdielneho klenebného rebra v severnej stene

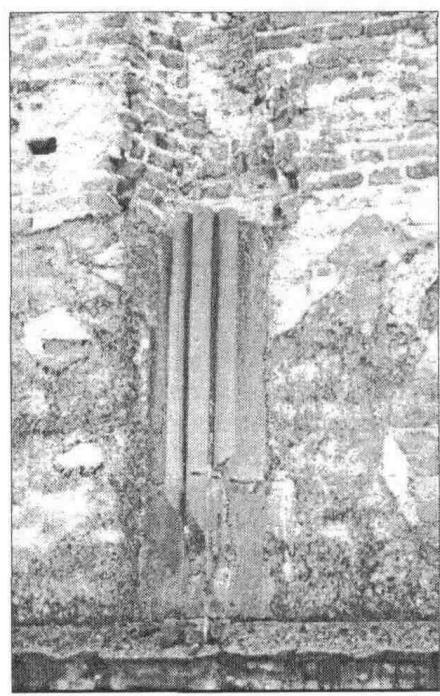
Obr. 7. Zvyšok trojdielnej prípory v južnej stene

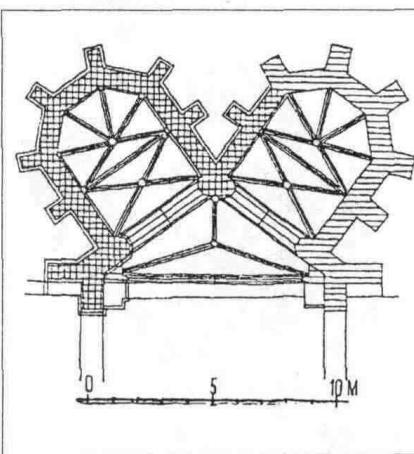
Obr. 10. Rekonštrukcia východného uzáveru kostola od Václava Mencla
