Krajský pamiatkový úrad Trnava

*Pamiatky Trnavy
a Trnavského kraja*
8

Zborník zo seminára
konaného dňa 7. 12. 2004

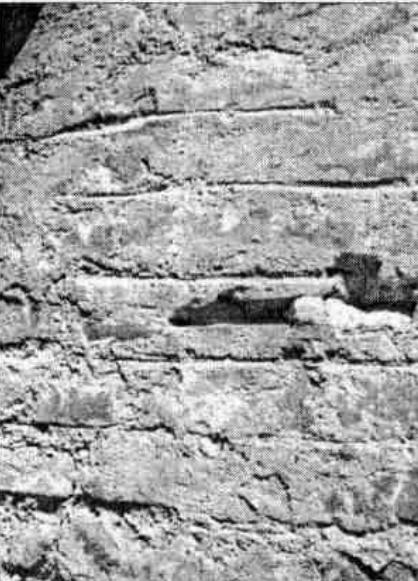
Obr. 11. Detail škárovania

riéru) do bezprostredného okolia škár, pričom prevažujúca plocha steny zostala nepokrytá - režná. Následne v polohách skutočných ložných škár vyryli do vlhkej malty priebežné rysky hranou murárskej lyžice. Išlo o vyznačenie iba ložných a nie aj styčných škár ako sa uvádza v literatúre (Ruttkay 1988, s.112). Toto škárovanie je svojím charakterom blízke mladšej stavebnej vlne trnavských objektov.

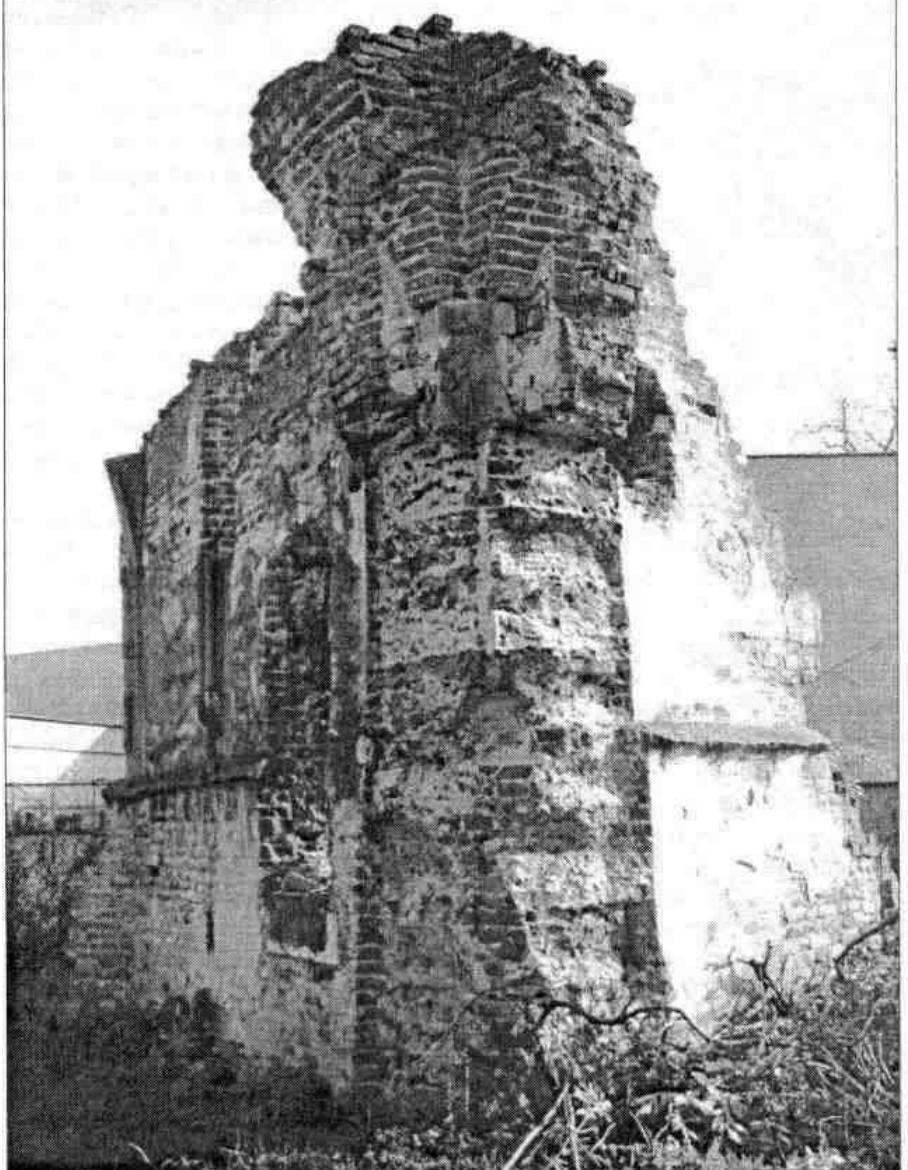
Obr. 12. Jazvy po odstránenom kamennom obklade špaliet v styku viťazných oblúkov oboch presbytérií

Ďalšia možnosť využiť reliéf v architektúre kostola sa javí na nároži v mieste stretnutia triumfálnych oblúkov oboch presbytérií: triumfálne oblúky boli pôvodne obložené kamennými platňami, ako to dokladajú ich odtlačky v tehlovom mure. Na hrane murív sa tu pod deštrúovaným nasadením klenby nachádza aj fragment kamenného baldachýnu a v nižšej časti aj väčšia výhľebina po odstranej kamennej konzole. Vzhľadom k ikonografii reliéfu (s tróniacou figúrou uprostred) je azda možné uvažovať o jej doplnení (či korunovaní) baldachýnom a osadení v pohľadovej osi z lode kostola. Reliéf s figurálnou scénou by takto technicky bol súčasťou kamenného obkladu: vzdialenosť medzi stopou po hypotetickej konzole a baldachýnom je cca 115-120 cm a umožňovala by osadenie reliéfu (pri jeho dnešnej výške menej ako 1 m) v tejto polohe. Istým problémom hodnotnosť tejto teórie je ale absencia dolného ukončenia reliéfnej dosky a tiež vysvetlenie funkcie niky (otvoru) v jej spodnej časti. Či už otvoru - niky nie je uspokojivo vysvetliteľný ani v rámci hypotézy o súvisi reliéfu so stenou severného presbytéria (iba v kanonickej vizitácii z r. 1788 sa spomína schránka na ostatky - RUTTKAY 1988, s. 132).

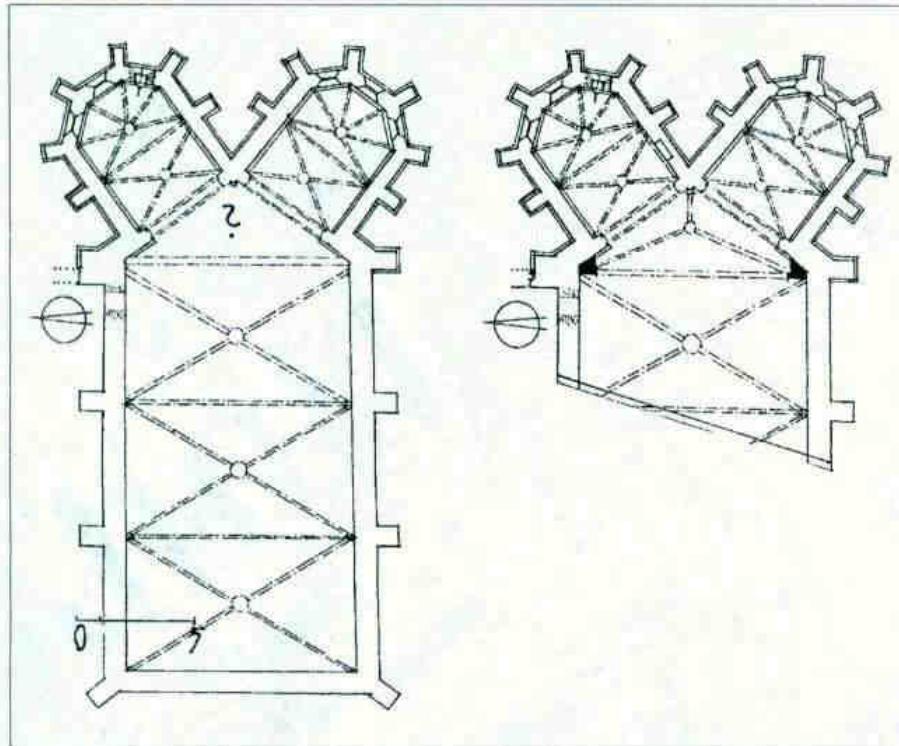
Obr. 14. Rekonštrukcia pôdorysov 1. a 2. stredovekej etapy

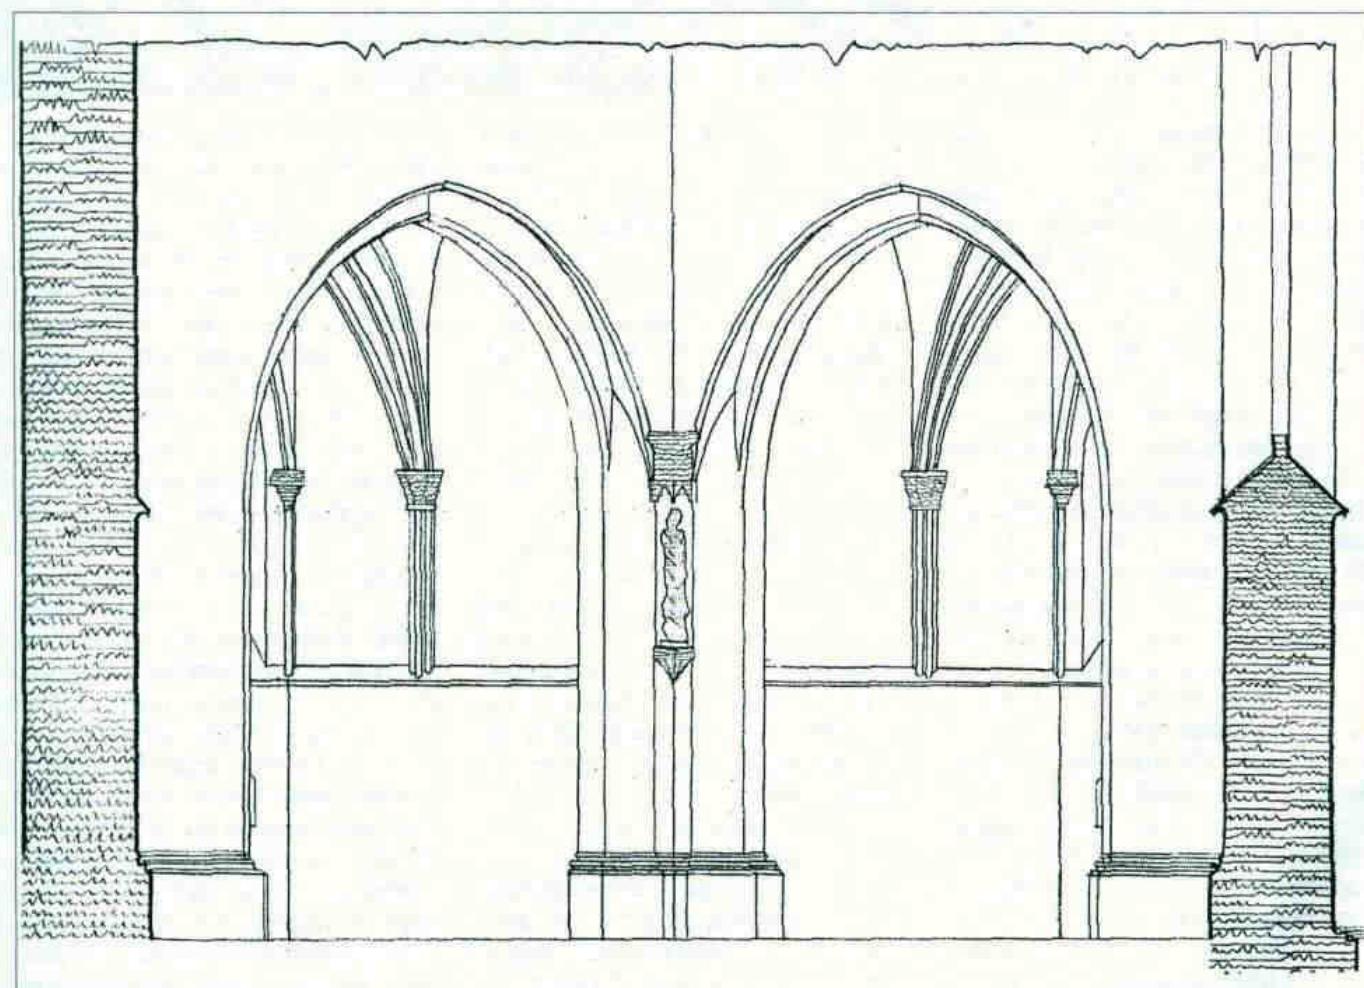
Obr. 15. Náznaková rekonštrukcia východného uzáveru kostola, autor I. Staník

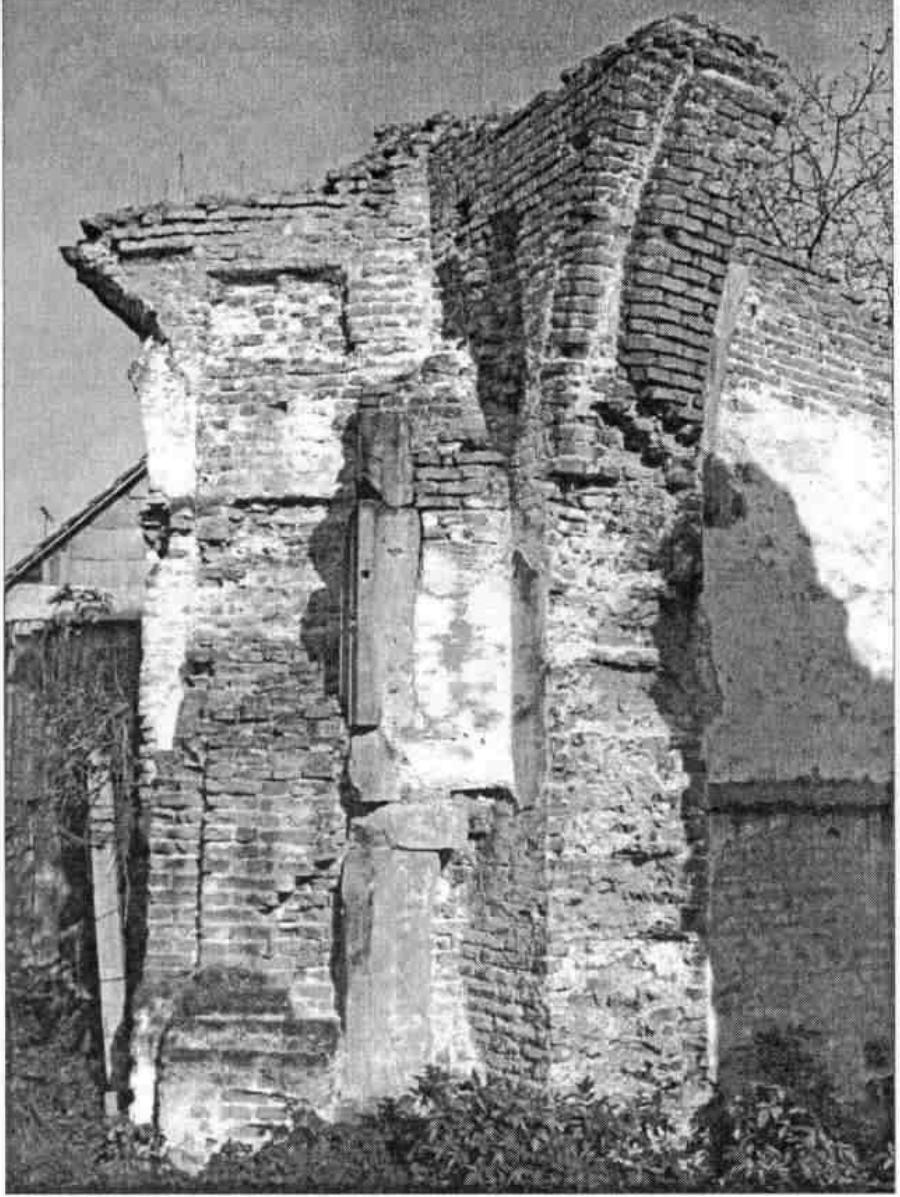
Obr. 17. Detail zvyšku prípory v severovýchodnom kúte lode z 2. stredovekej etapy, vľavo torzo novovekého pilastra

kúte lode bolo od začiatku zrejmé, že všetky konštrukcie nachádzajúce sa dnes v kúte sú voči obvodovým stenám lode druhotné. Priamo do kúta je vstavaný hranolový útvar vybudovaný zo stredovekých tehál, ktorý je už na rozdiel od primárnej fázy kostola omietnutý tenkou, mimoriadne hladkou omietkou stredovekého pôvodu. Jeho juhozápadné nározie je zvýraznené profilovaným kamenným armovaním s dvojitým výžlabkom. Vo výške cca 330 cm nad pôvodnou podlahou je ukončené pozostatkom kalichovej hlavice (obr. 17). Pokračovanie nálezu smerom nahor chýba. Vľavo od nálezu je zachovaný zvyšok murovaného pilastra vybudovaného z novovekých tehál, ktorý prekryva gotickú omietku západnej steny hranola. Tento fragmentárne zachovaný stav murív a konštrukcií v severovýchodnom kúte lode by sám osebe nemusel byť dostatočne výpovedný, keby sme nemali k dispozícii fotografiu z konca 19. stor. (obr. 18). Na fotografii vidno stav prežívajúci ešte z barokovej úpra-

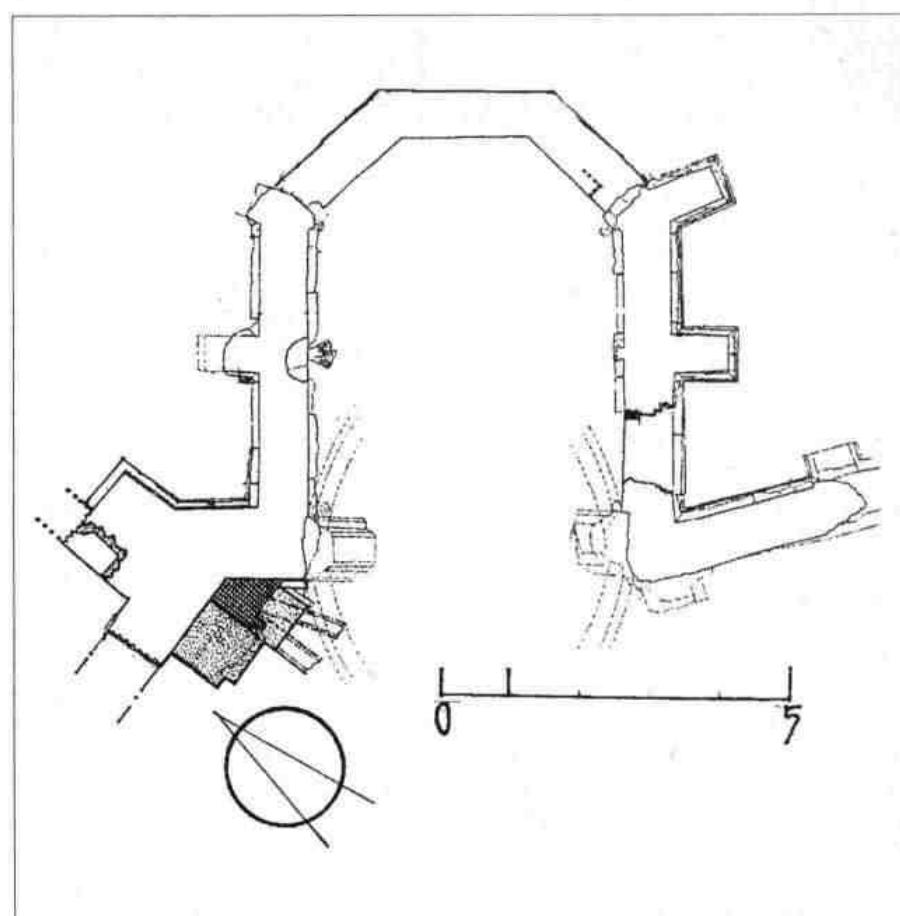
Obr. 19. Pôdorys severného presbytéria, dnešný stav so slohovo analýzou. Náznaková rekonštrukcia dvojitého novorekého pilastra a nábebov rebier bola vytvorená podľa dobovej fotografie, prekrížené šrafuvanie - úprava v 15. stor., bodkovane plochy - baroko

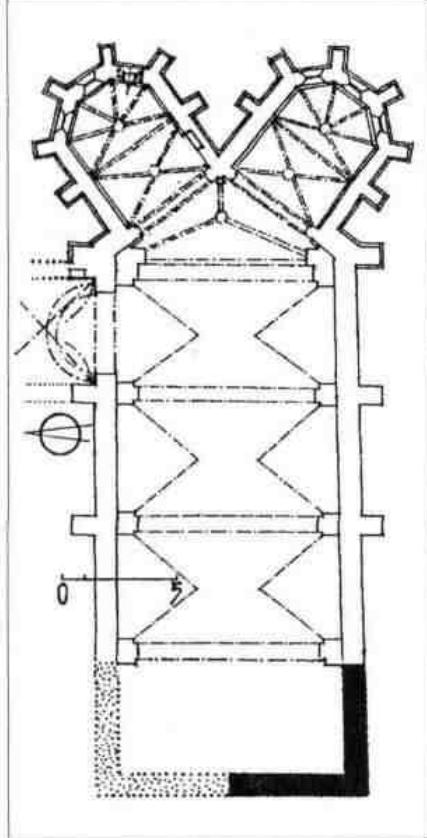
Obr. 20. Náznaková rekonštrukcia barokovej etapy. Interpretácia pamiatkového výskumu, podľa ktorej bol kostol v baroku predĺžený západným smerom.

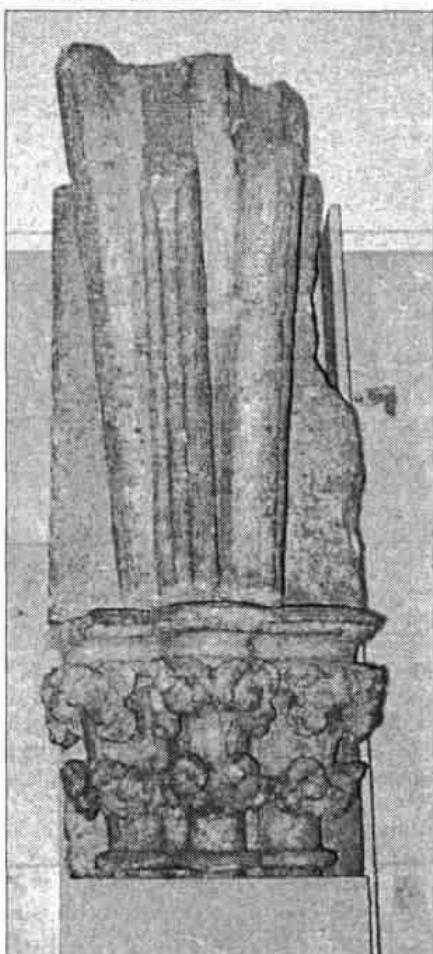
Obr. 2. Zväzok rebier hruškového profilu a blavica zväzkovej prípory (kat. 1, 2)

Popis diela: Architektonický fragment zväzku troch rebier hruškového profilu z pätky klenby, predstavený pred hladený kamenný blok, (blok pôvodne totožný s plochou stenou, kde bol článok osadený), bez ornamentálnych zložiek. Jednotlivé rebrá majú zhodný jednoduchý hruškový profil, medzi nimi je vždy výžľabok. Podľa trojdielneho tvaru článok patril ku klenbovému systému, súvisiacemu s hlbkovými stenami v oboch presbytériach kostola (nadávalo na konzoly uprostred stien presbytéria). Konkrétnejšia lokalizácia nie je s istotou doložiteľná.

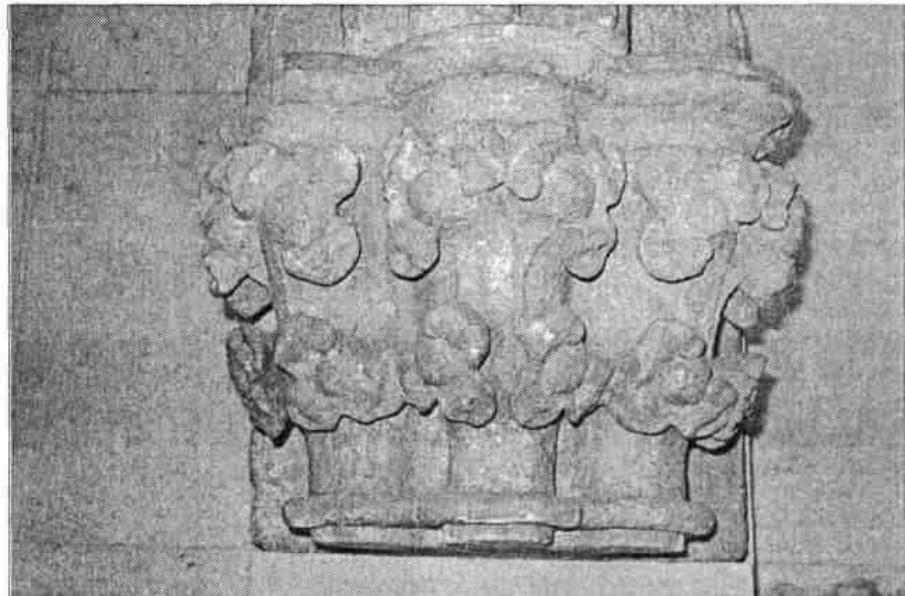
Obr. 3. Hlavica zväzkovej prípory (kat. 2)

Rastlinná ornamentika hlavice s guľovitými vydutými útvarami v stredoch patri typom, rozšíreným v strednej Európe cca od polovice 14. storočia. Podľa zväzkového trojlaločného tvaru hlavica patrila k príporovému systému na hlbkových stenách v oboch presbytériach kostola (konzoly uprostred stien presbytéria). Konkrétnejšia lokalizácia nie je s istotou doložiteľná.

Podľa zväzkového trojlaločného tvaru hlavica patrila k príporovému systému na hlbkových stenách v oboch presbytériach kostola (konzoly uprostred stien presbytérií), podobne ako ďalšia zachovaná, ale bližšie nelokalizovaná hlavica s dvomi radmi listov (porov. katalóg č. 2). Konkrétnejšia lokalizácia hlavice s maskami je možná na základe Mednyánskeho popisu a kresby; pôvodne pochádza zo severného presbytéria a jeho severnej steny (MEDNYÁNSZKY 1818, s. 495, "capita tria humana", u neho je druhá v poradí, kresba č. 2). Mednyánszky (MEDNYÁNSZKY 1818, s. 495) rozlišoval v hlavách z hlavice mnicha (pravá hlava), starého muža (ľavá hlava); Ipolyi zvažoval medzi symbolikou troch ľudských vekov (mladost, mužný vek a staroba) a tajomnými symbolmi templárov (IPOLYI 1863/1997, s. 87), Ruttkay sa zmieňuje o "motíve troch kráľov" (RUTTKAY 1988, s. 124). Silne torzovitý stav hlavice však neumožňuje žiadnu konkrétnejšiu ikonografickú identifikáciu, ani presnejší formový rozbor (okrem popisu základných konštrukčných zložiek hlavice).

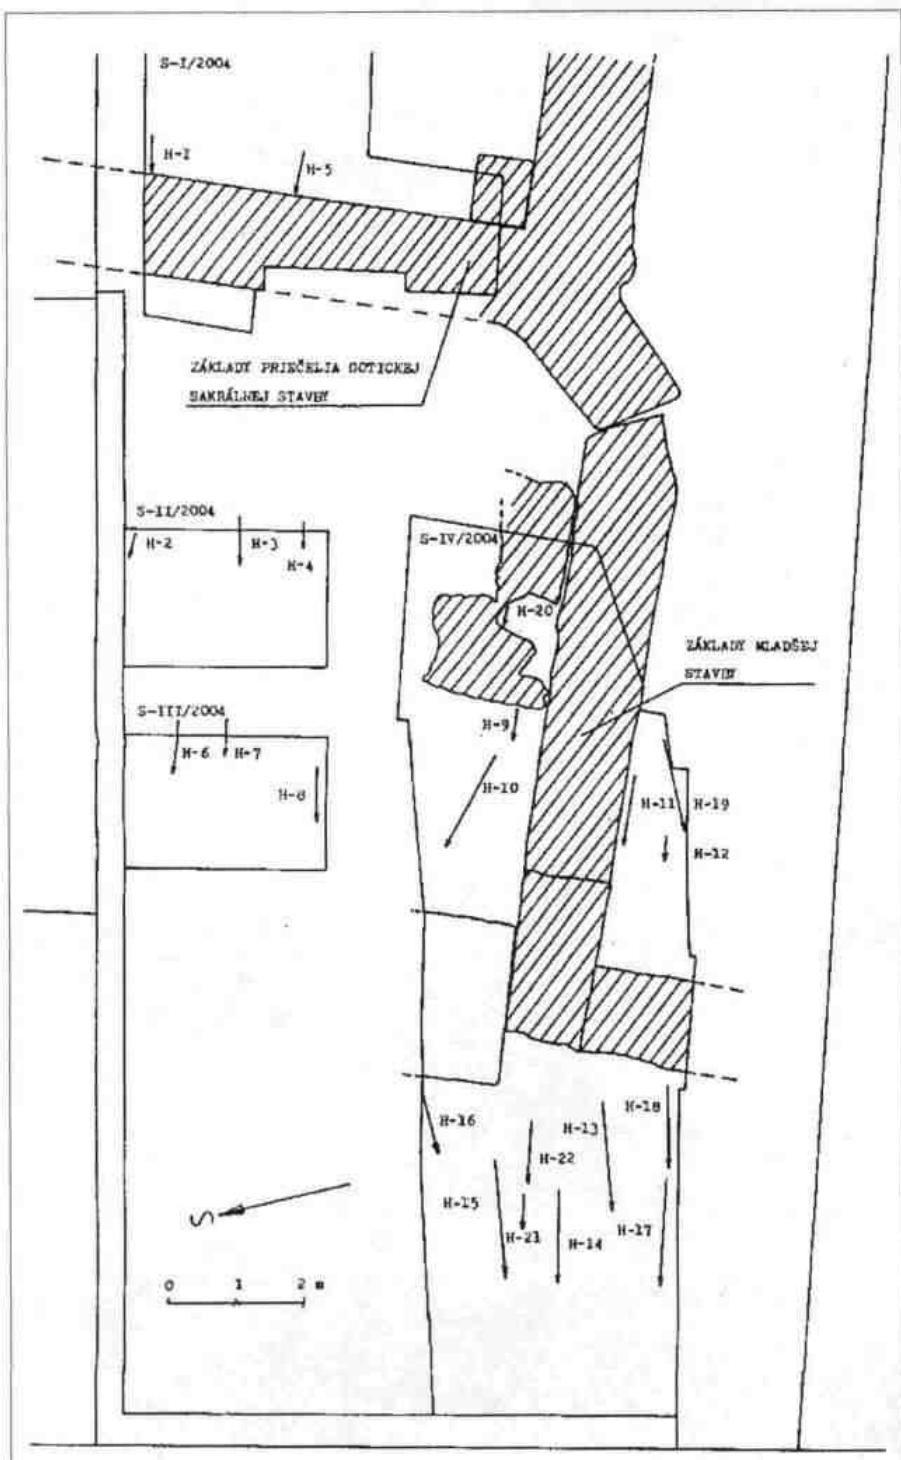
Obr. 1. "Starý Kláštor" v Piešťanoch, archeologický výskum na lokalite v roku 2004, kresba M. Klčo.

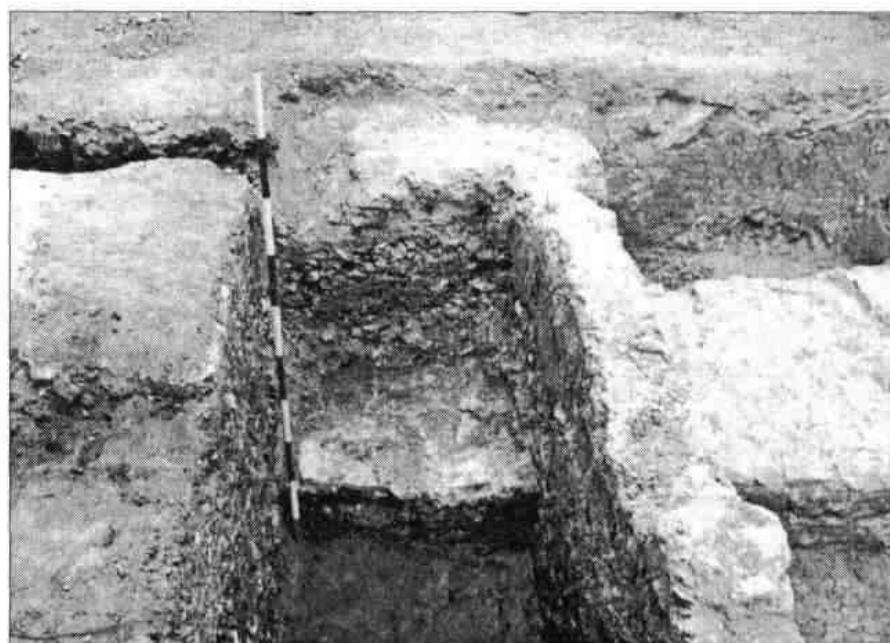
Obr. 3. Časť základov priečelia gotickej sakrálnej stavby (S-I/2004), foto: M. Klčo.

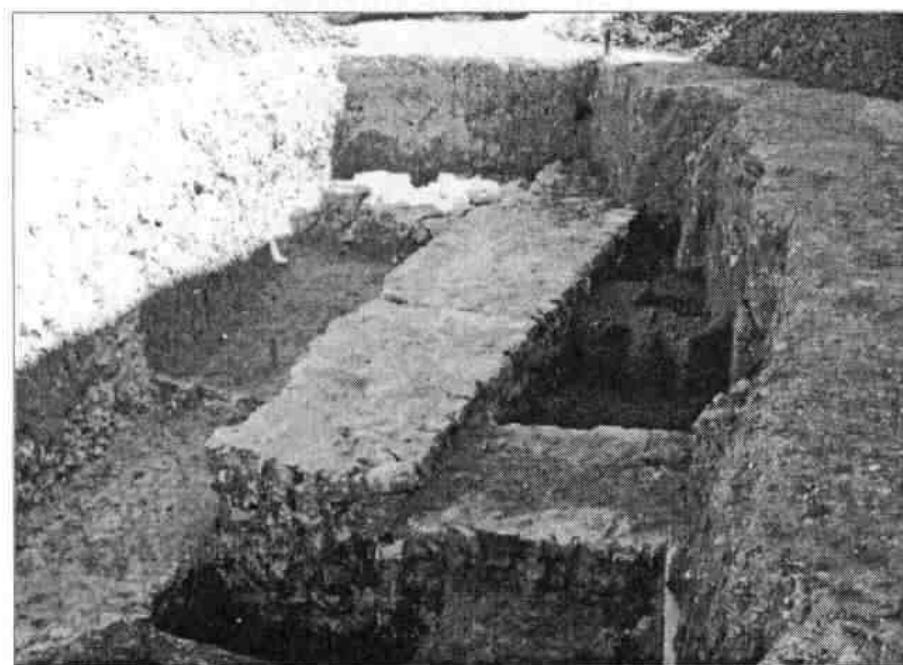
Obr. 4. Základy mladšej ("barokovej") stavby (S-IV/2004), foto: M. Klčo.
