Krajský pamiatkový úrad Trnava

*Pamiatky Trnavy
a Trnavského kraja
11*

Zborník zo seminára
konaného dňa 5. 12. 2007

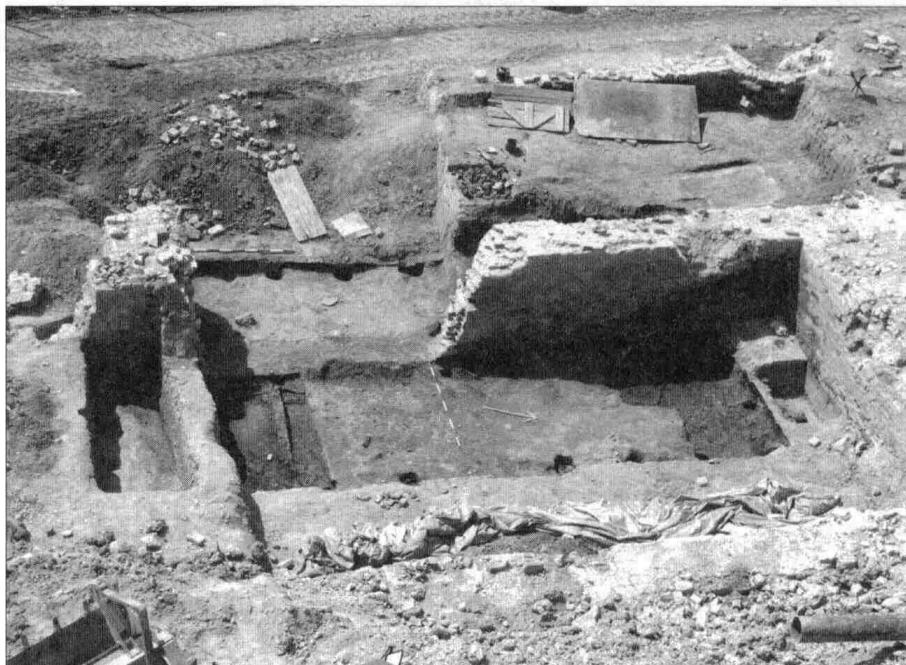
Obr. 1. Odkrývanie drevozemného domu č. 1, foto: F. Jaššo

Zvyšky zuhoľnatených kolov a dosák výdrevy po obvode a ďalších konštrukčných časti drevozemného domu č. 1 sa zachovali vo vrstve tesne nad alebo na úrovni jeho dlážky, ktorá bola v nivelete 140 až 140,4 m n. m. Približne v jeho pozdĺžnej stredovej osi ho pretinal západný mûr neskorogotického tehlového domu západnej parcely. Podľa zuhoľnatených pozostatkov

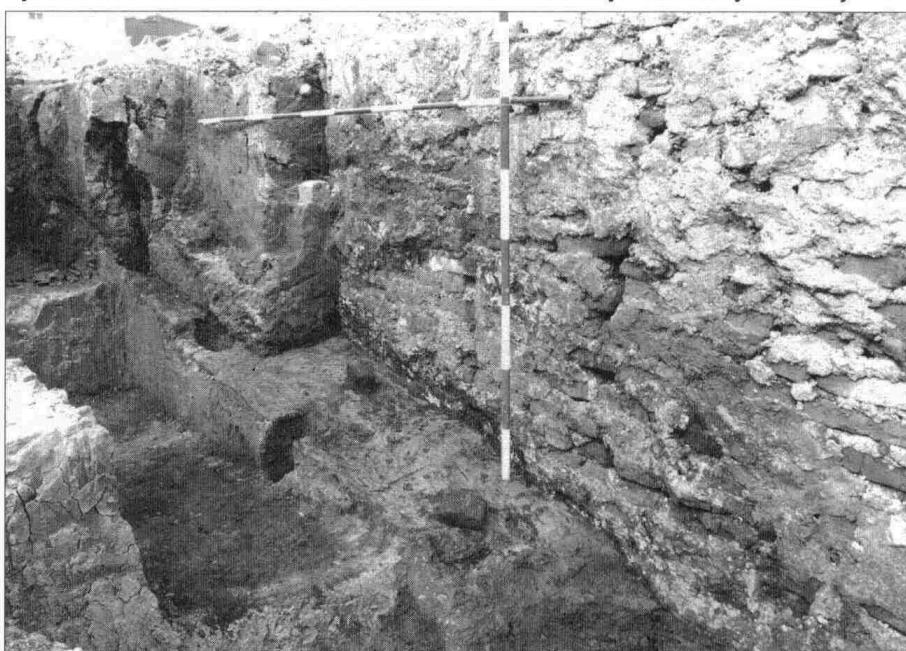
Obr. 2. Vstupná šija do drevozemného domu č. 1, foto: J. Hoššo

drevených konštrukcií je zrejmé, že dom bol zničený požiarom. Zo zvislých kolov, ktoré fixovali horizontálne doskové obloženie zahľbenej časti domu, zachovali sa iba uhlikmi alebo zeminou vyplnené negatívny jamiek a z ich vonkajšej strany boli viditeľne iba náznakové stopy doskového obloženia. Dom bol dlhy 9 a široký 5,4 m, s dlhšími stranami orientovanými zhodne ako mûr neskorogotického tehlového domu, t. j. v smere juh – sever, s miernym odklonom k osi juhovýchod – severozápad. (obr. 1, 14). Jamy po koloch, hlboké ± 50 cm, boli rozmiestnené pozdĺž obvodových stien 140 až 160 cm od seba. Podľa tvaru kolových jám, ktoré boli opracované do hranolov s dĺžkou strán 22 až 25 cm. Na užšej, severnej strane, bol vchod do domu. Z tohto vchodu sa zachovala západná strana šíje,

ktorá bola spevnená výdrevou, tak ako obvodové steny domu - hranolovými kolmi a horizontálnou doskovou výstužou. Vnútorné vyústenie vchodu bolo na úrovni druhého kola od nárožia domu. Východná stena šíje bola zničená severozápadným nárožím neskorogotického tehlového domu, ale jej šírku môžeme s veľkou pravdepodobnosťou identifikovať podľa zachovaného radu troch kolov severnej štitovej strany od severovýchodného nárožia drevozemného domu, na ± 190 cm. (obr.2) Sklon cca 3,5 m dlhej šíje bol 15°. Prí vonkajšom ústi šíje sa našlo kamenné ložisko, ktoré mohlo byť súčasťou zatvárania dverí.

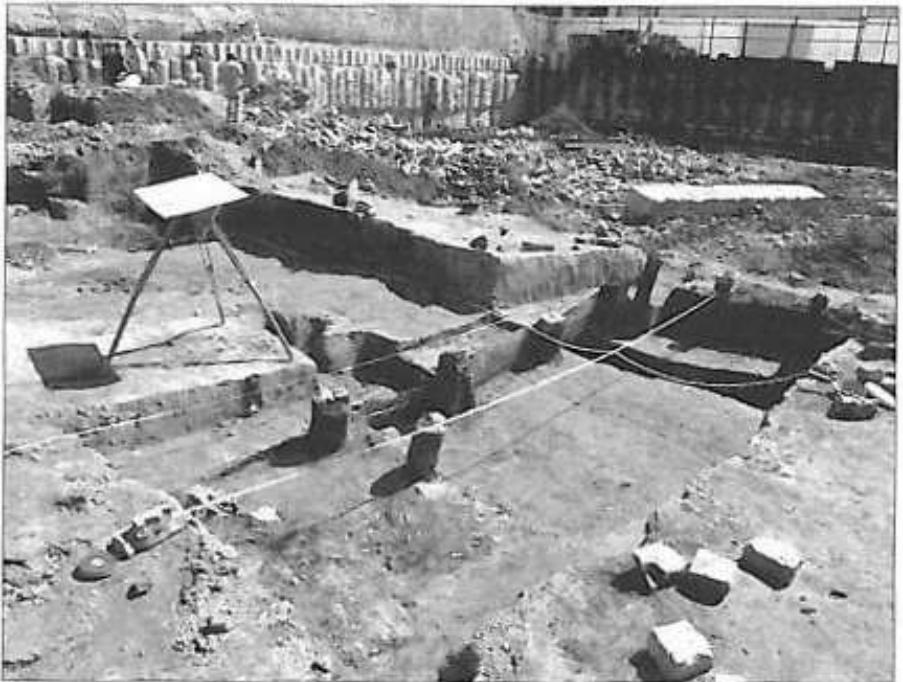
Obr. 3. Začiatok odkryvu východnej steny drevozemného domu č. 2.

ilom a hnojom v severnej časti, vďaka čomu sa zachovalo drevo vo veľmi dobrom stave. (obr. 3) Iba jeho severovýchodné nárožie bolo zničené mladšou studňou s tehlovým vencom, ktorú podľa zapusteného potrubia v jej strede používali dlho do novoveku. Drevozemný dom č. 2 mal rozmery $6,2 \times 4,9$ m, s orientáciou dlhších strán v osi juh – sever. Pri výstuži stien, ktoré sa zachovali v celej výške ± 100 cm, boli použité dubové koly a dosky. Koly, opracované do hranolov a tiež kmene bez okresania, s priemerom od 18 do 26 cm, boli zapustené 50 až 60 cm do štrkového podložia, v 65 až 90 cm dlhých odstupoch. Tri steny mali výdrevu bežnej konštrukcie z dosák širokých ± 25 cm a hrubých $\pm 2,5$ cm, s hranami dôkladne orezanými. Tieto dosky boli fixované horizontálnym kladením z vonkajšej strany za zvislými kolmi. (obr.4) Iba severná stena bola zabezpečená výdrevou doskami, ktoré boli fixované vsunutím do drážky rožných kolov opracovaných do hranolov, bez ďalšieho fixovania v celej dĺžke tejto steny. Toto spôsobilo výrazné prehnutie výdrevy pod tlakom zeminy dovnútra domu a zničenie hornej časti doskového obloženia. Vstup do domu bol z južnej strany pri východnom nároží. Podľa kolov po jeho stranach bol široký 140 cm a do domu sa vstupovalo štyrmi schodmi, ktoré boli spevnené na zvislej strane doskami. Nad schodmi vo vstupu ležalo torzo pravdepodobnej výplne z dubových doštičiek, užívajúc neidentifikovaný otvor široký 80 cm.

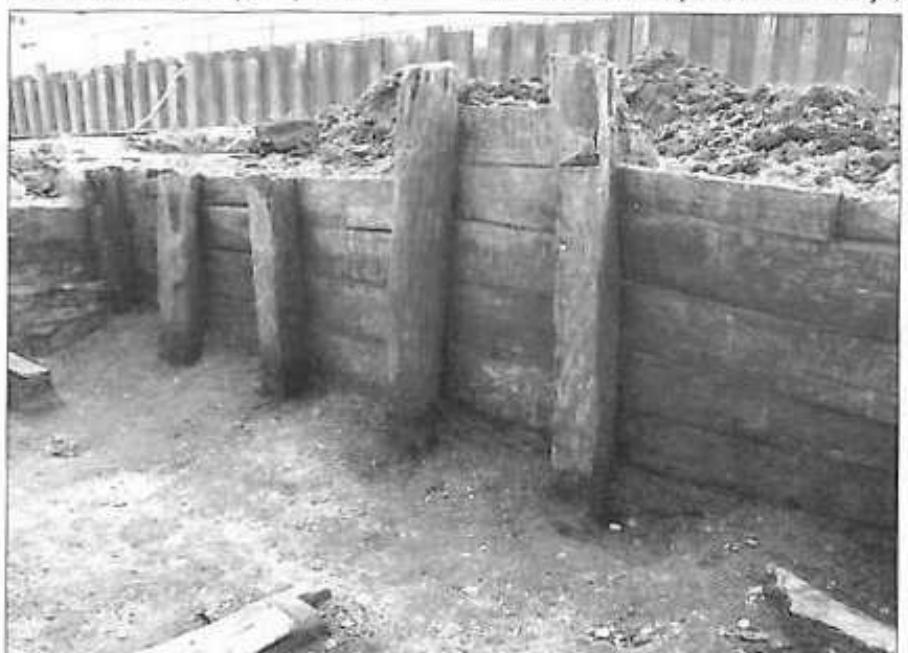
Obr. 4. Výdrevu západnej steny drevozemného domu č. 2. foto: J. Hošo

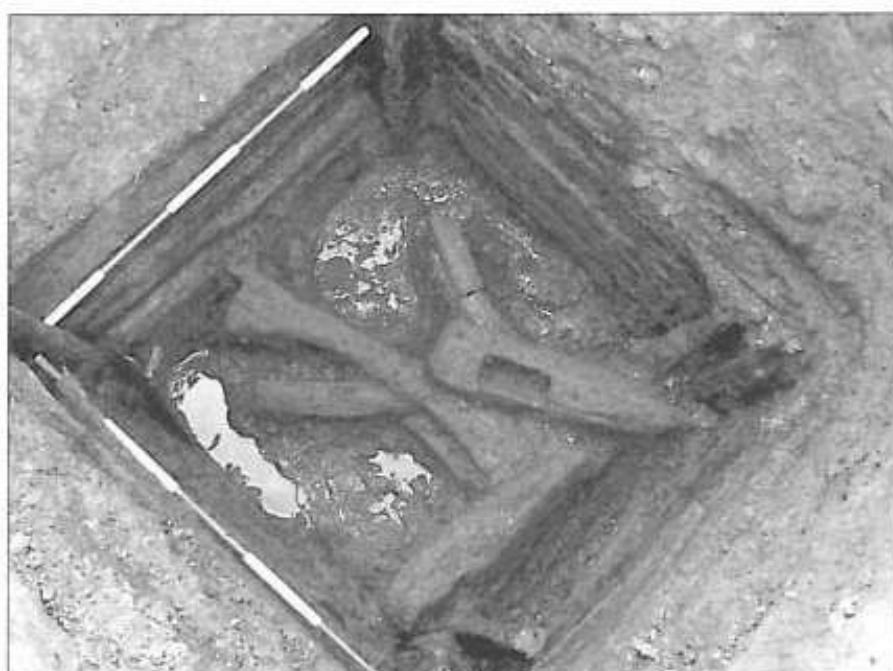
Obr. 5. Spadnutá konštrukcia v studni č. 1, foto: J. Hoššo

Studňa č. 1 (obr.5) bola vykopaná v sonde II, v jej juhovýchodnom kúte, vo vzdialosti iba 5 m od drevozemného domu č. 2. Šachta studne sa črtala v južnom profile sondy II už 60 až 80 cm nad zachovanou výdrevou (s horným okrajom 139,7 m n. m.), ktorej horná časť pod tlakom zeminy sa preborila a spadla do studne. Dno studne, pre presakujúci stĺpec spodnej vody bolo sledované po úroveň 137,4 m n. m. Studňa bola pomerne veľká, s vnútornými rozmermi $\pm 117 \times \pm 117$ cm. Výdrevu stien mala kolovú (stípovú) konštrukciu, zo zvislých kolov, ktoré držali hrubo opracované hrubé horizontálne dosky, resp. fošne široké 15 až 25 cm. Proti tlaku zeminy vykopanej šachty boli koly vystužené minimálne jedným radom plocho položených hrubých dosák, do ktorých boli koly zafalcované a z vnútornej strany boli vyrezané do konkávneho oblúka. Z dna studne boli vybrané spadnuté drené konštrukčné časti výdrevy a tiež mechanizmu na čerpanie vody zo studne. Na výdrevu bolo použité dubové drevo. Výplň studne od hornej časti zistenia

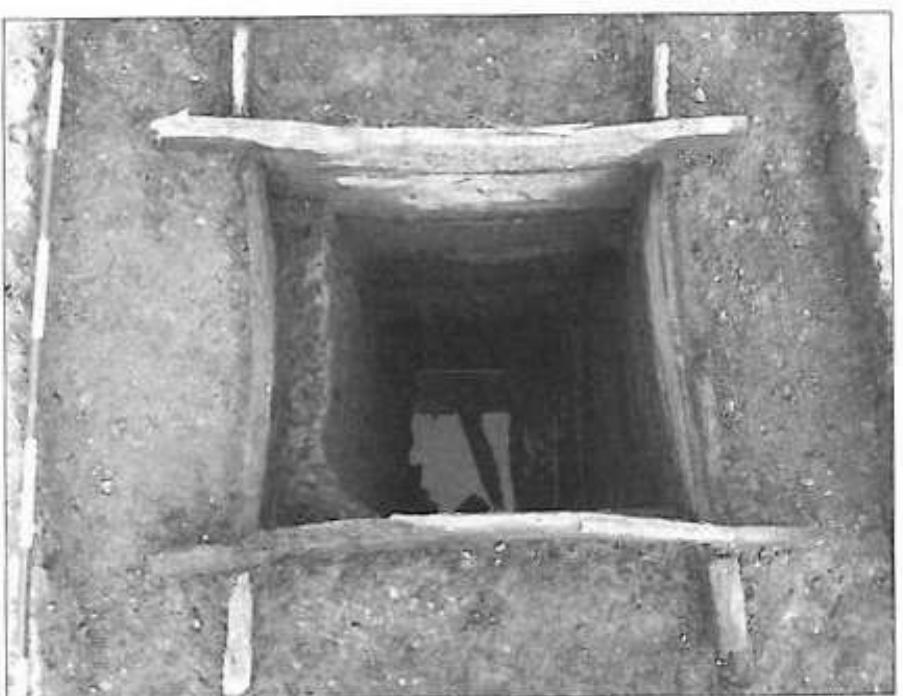
Obr. 7. Zrubová konštrukcia výdrevy studne č. 2, foto: J. Hoššo

steny. Na rozdiel od predchádzajúcej, výdrevu tejto studne sa zachovala od jej horného okraja v nivelete 140 m n. m. Dno studne bolo sledované iba po hladinu presakujúceho vodného stĺpca v nivelete 137,3 m n. m. Pomerne úzka studňa mala vnútorné rozmery iba $\pm 87 \times \pm 87$ cm. Výdrevu bola z hrubo opracovaných dosák, resp. fošni hrubých až 4 cm a dlhých ± 150 cm, spájaných zrubovou technikou s výrazne prečnievajúcimi koncami. Kusy driev nachádzajúce sa nad dnom sú pravdepodobne pozostatkom zariadenia na čerpanie vody, alebo nadzemnej obruby studne. Na výdrevu stien studne bolo použité dubové drevo a tohto druhu boli tiež kusy driev v zásype. Na rozdiel od studne č. 1, táto studňa bola zasypaná zeminou, iba s malým množstvom artefaktov, medzi ktorími sa však nachádzala aj keramika typická pre tento región. Črep tejto keramiky bol redukčne vypálený a väčšia časť fragmentov z dien nádob niesla stopy po strhávaní z hrnčiarskeho kruhu a preto zánik studne môžeme rámcovo datovať do 14. storočia.

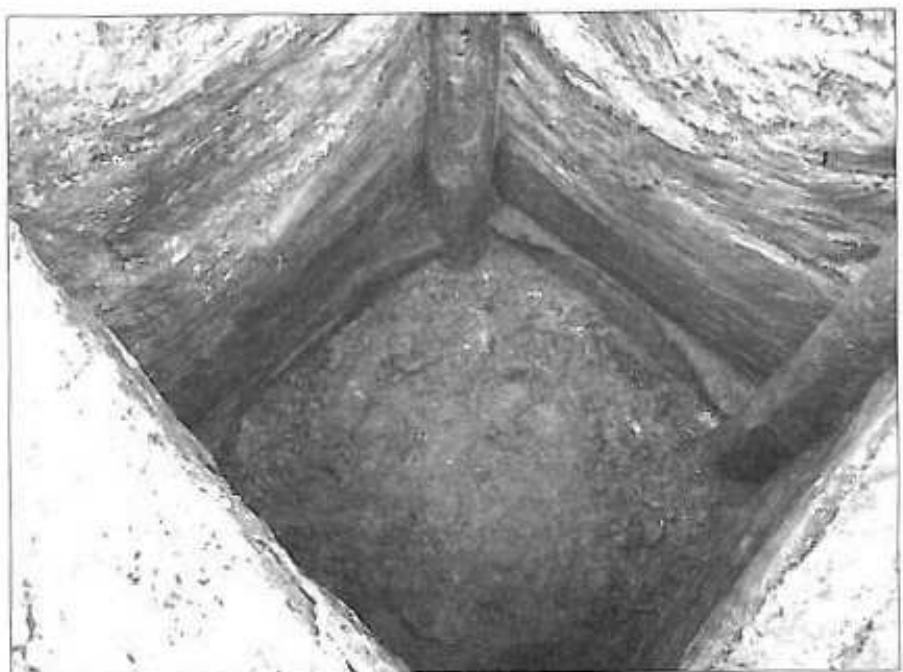
Obr. 8. Drevená výstuz studne č. 4, foto: J. Hoššo

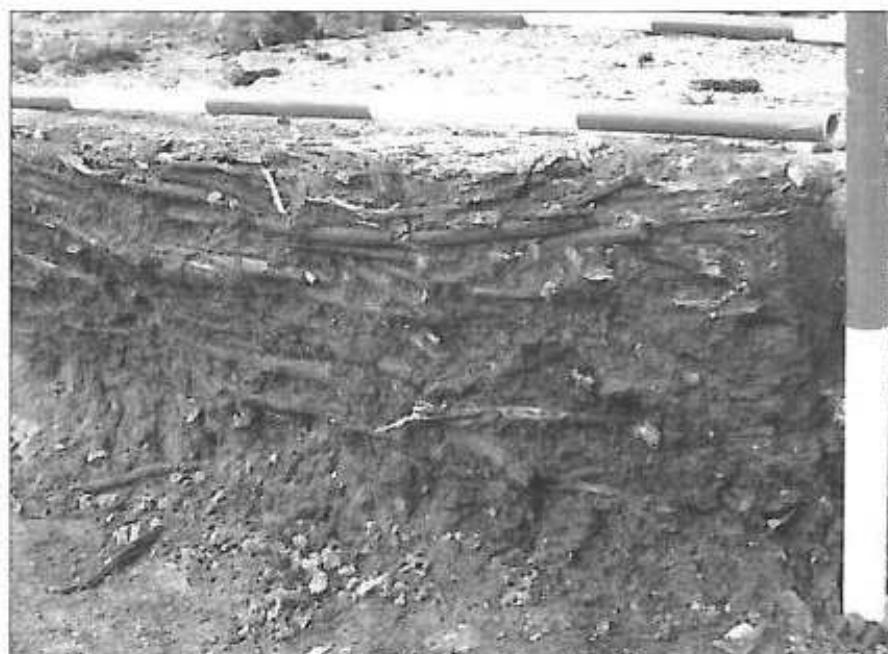
Obr. 13. Drevený vypletaný plot, foto: J. Hoššo

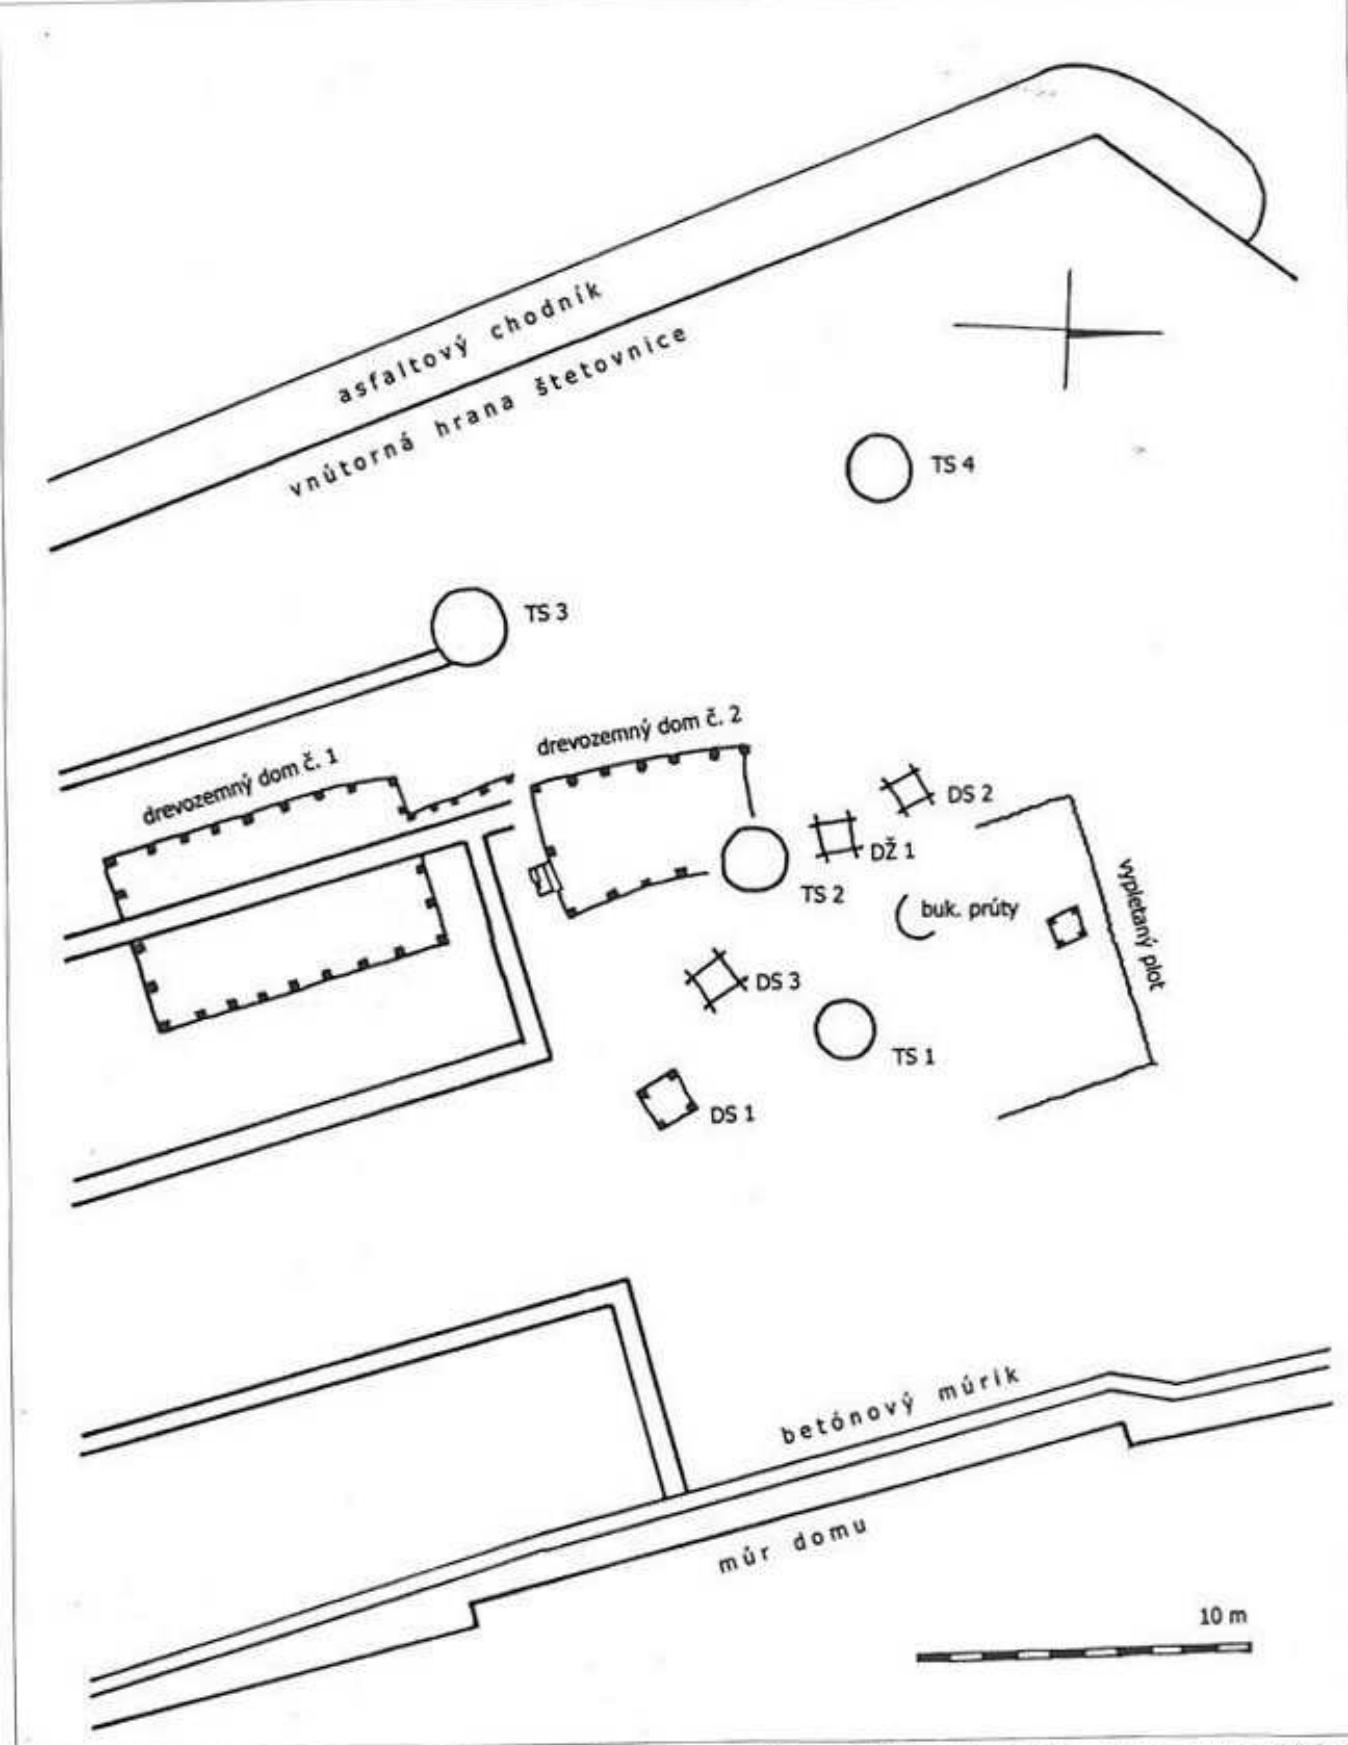
Obr. 14. Polohopisný plán situovania drevozemných domov a objektov s výdrevou. (Južná stena domu č. 1 je vzdialenosť od uličnej čiarky Hviezdoslavovej ulice asi 10,5 m).

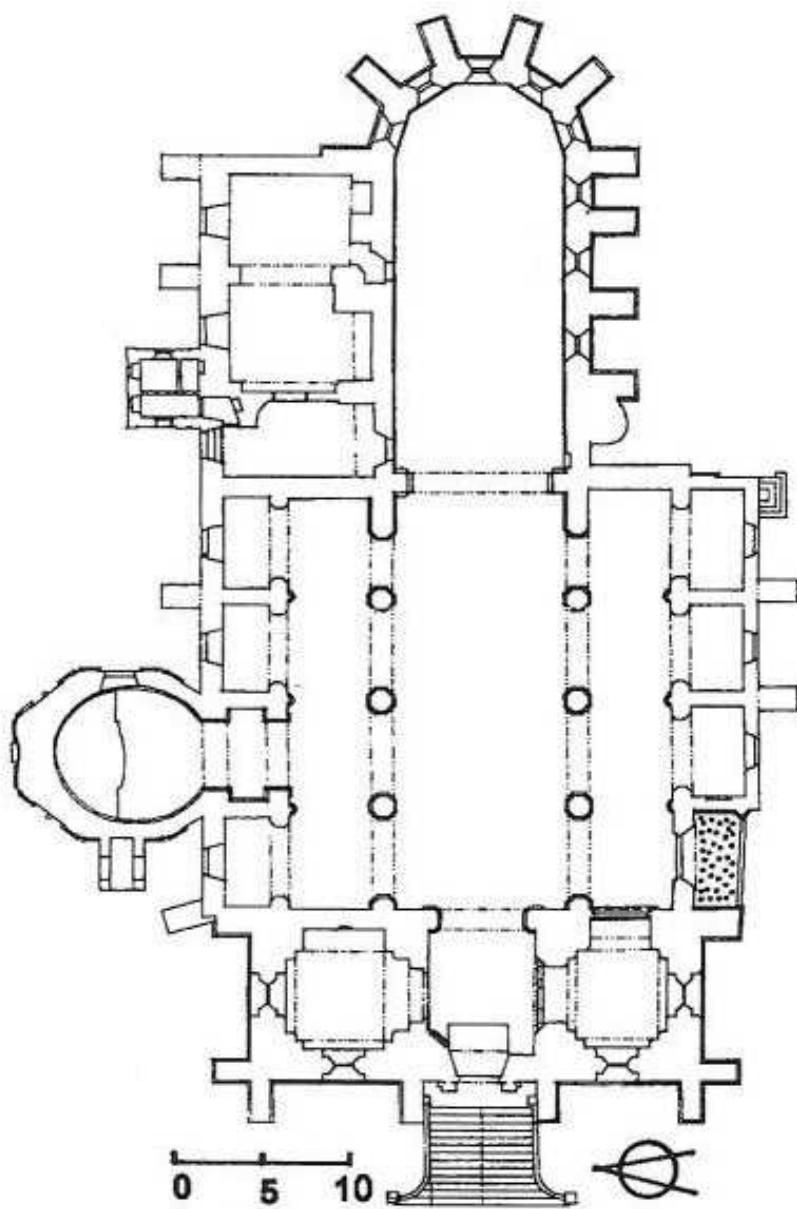
Obr. 1. Pôdorys Kostola sv. Mikuláša. Bodkovanou plochou vyznačená poloha archeologickej výskumu v roku 2007

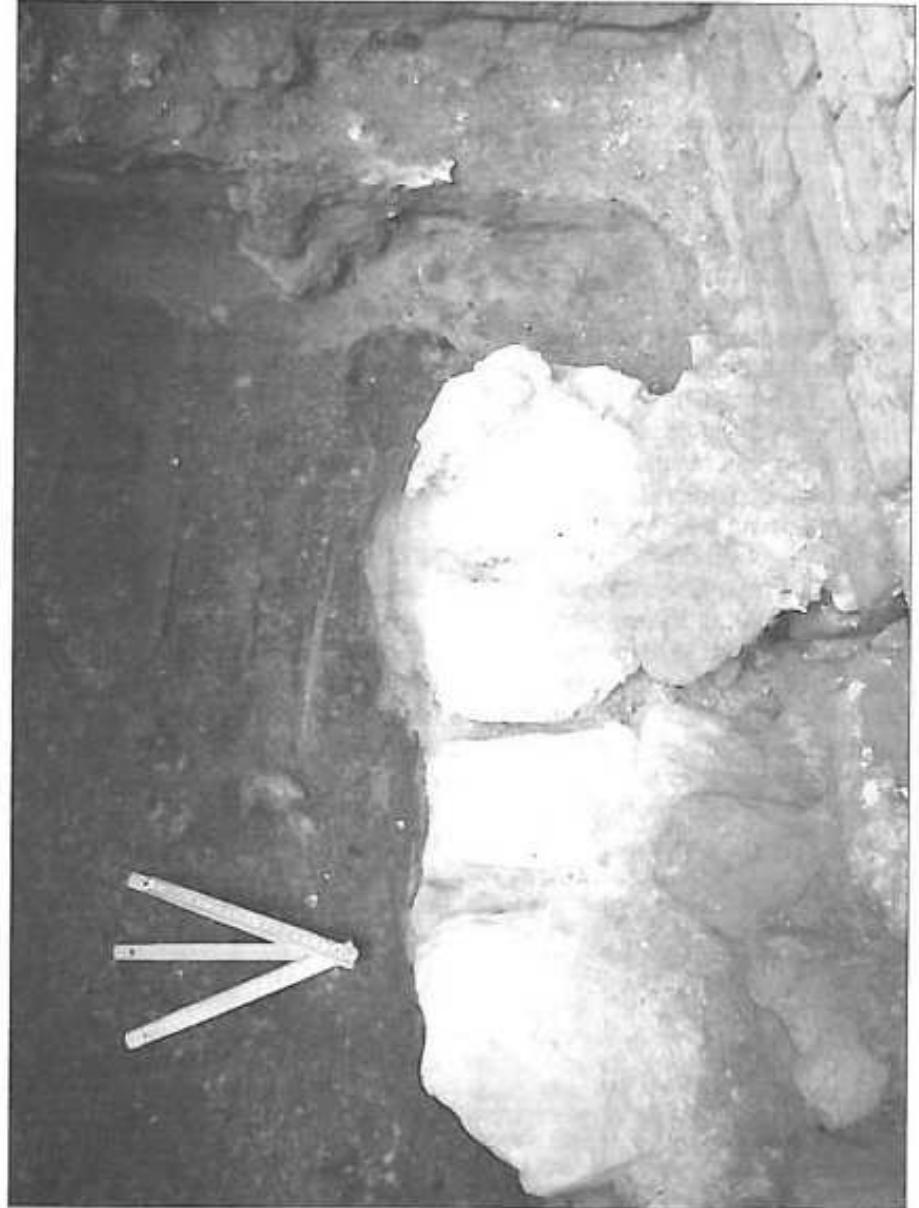
Obr. 2. Južná predsiene Kostola sv. Mikuláša. Detail severozápadnej časti skúmanej plochy, nálezová situácia na tirovni hrobu č. 5/07

1. Zwei der ältesten freigelegten Objekte – die Skelettgräber Nr. 4/07 und 5/07, von denen eins auch das Bruchstück einer Münze Ladislaus II. Jagello aus den Jahren 1482-1516 beinhaltete, waren auf die gleiche Art bei der Errichtung der Grundmauern des westlichen Teils der Vorhalle beschädigt worden. Später waren sie mit einer Planierungsschicht überdeckt worden, die als Unterlage für das versetzte Mauerwerk diente (Abb. 2, 3).

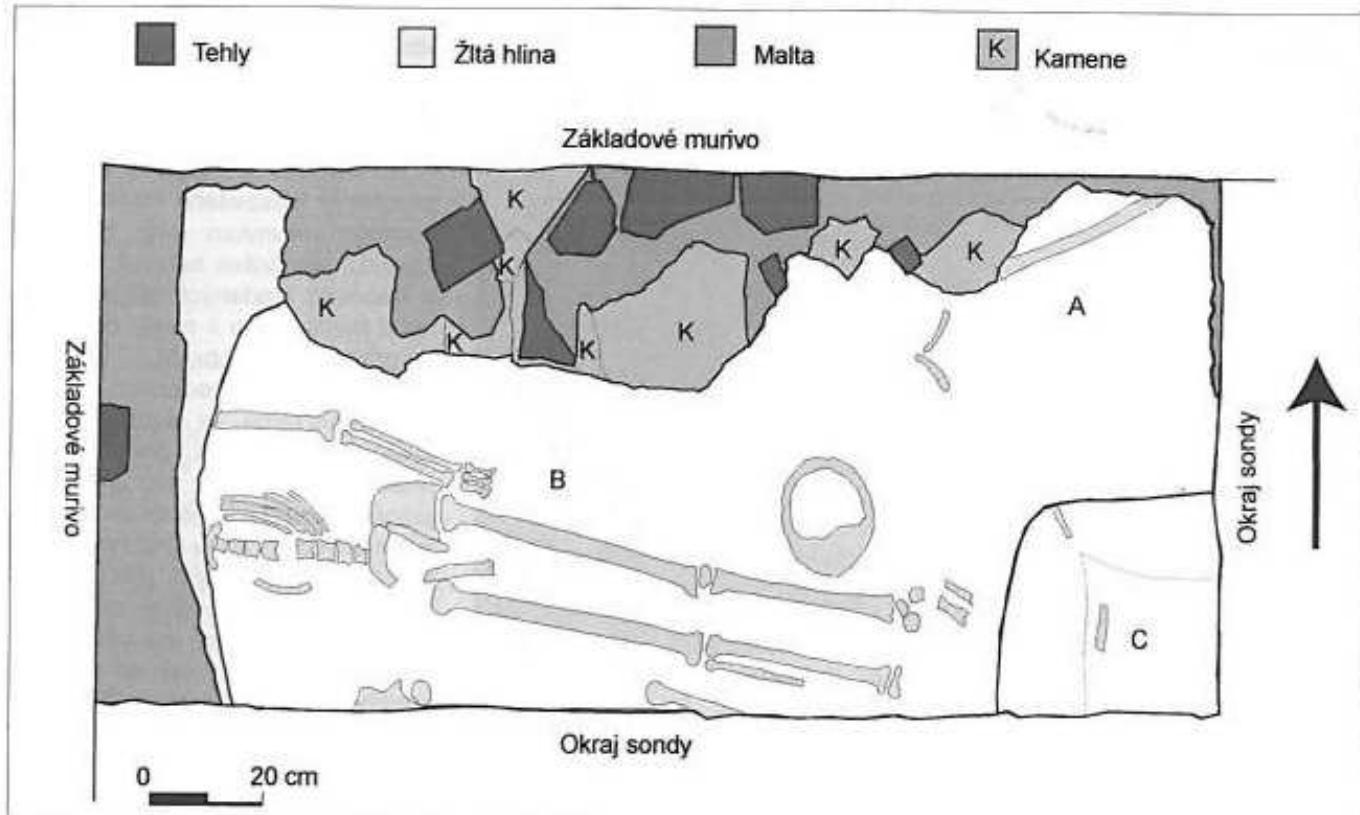
Obr. 3. Južná predsieň Kostola sv. Mikuláša. Západná časť skúmanej plochy, nálezová situácia na úrovni brobu č. 4/07. A - Hrob č. 3/07; B - Hrob č. 4/07; C - Hrob č. 6/07.

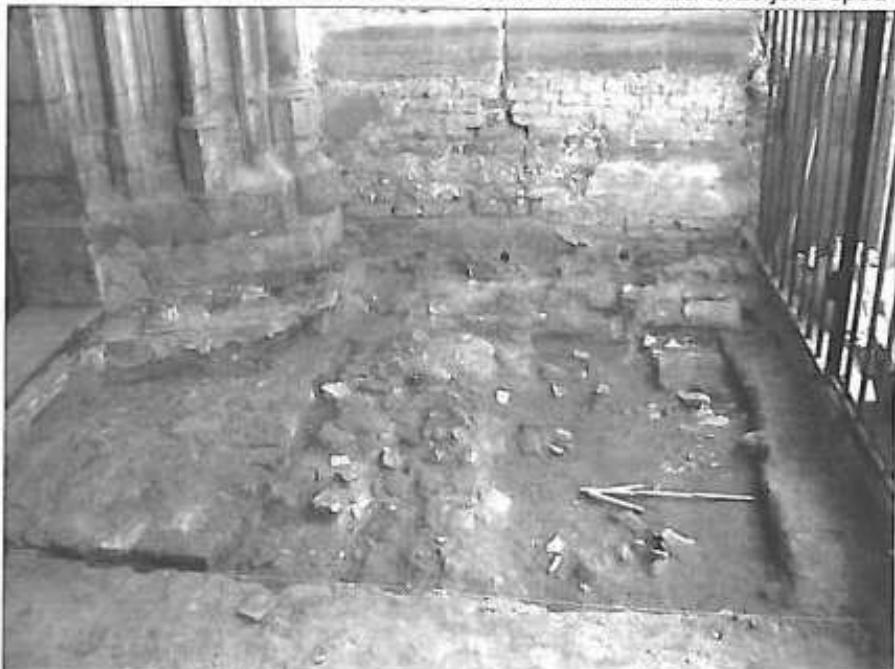
Obr. 4. Južná predsieň Kostola sv. Mikuláša. Vrstva tehál s maltovým poterom, lôžko kamennej dlažby

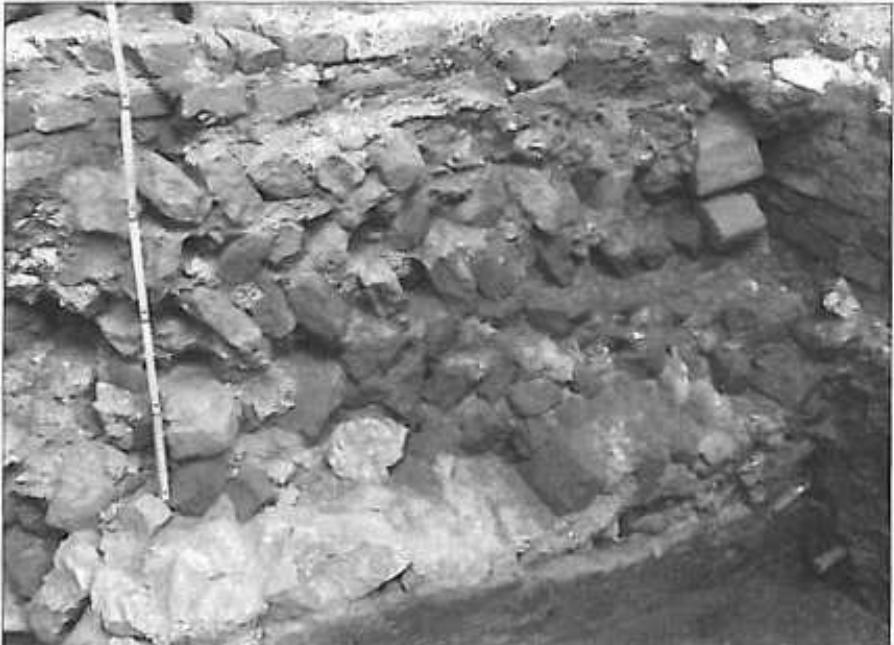
Obr. 5. Južná predsiene Kostola sv. Mikuláša. Východná časť skúmanej plochy, zvyšky tzv. klasovitého základového muriva

Z celkovej nálezovej situácie vyplynulo, že tzv. klasovité murivo pôvodne pokračovalo v dĺžke takmer 200 cm západným smerom, kde sa však zachovalo iba torzo jeho spod-

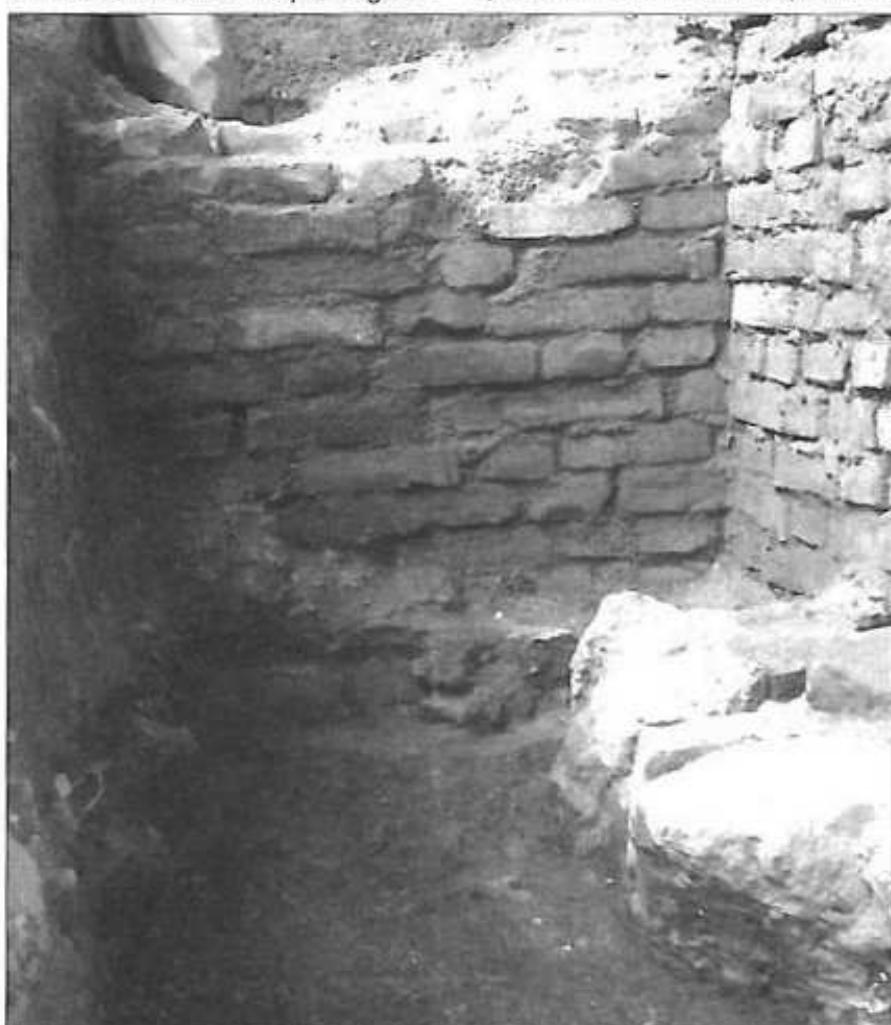
Obr. 6. Južná predsiene kostola sv. Mikuláša. Zvyšky tzv. klasovitého muriva na základovom miere západnej časti predsiene

Na základe uvedených zistení sa domnievame, že skúmaná časť klasovitého muriva pochádza z mladšieho obdobia ako výstavba južného portálu a južnej predsiene kostola. Nemožno ju preto stotožniť s murívom odkrytým pri východnom štite južnej bočnej lode, ktoré bolo považované za základové murivo stavby staršej od stredovekého farského kostola.¹⁵ V tejto fáze výskumu zostáva otvorená aj otázka sekundárneho použitia stredovekých tehál (tzv. prstoviek) pri výstavbe klasovitého muriva, ako aj otázka funkcie tohto muriva v priestore južnej predsiene kostola. Na základe nálezovej situácie možno vyslovíť hypotézu, že k jeho vybudovaniu došlo v súvislosti so spevnením terénu a zabezpečením

statiky po narušení základov (trhliny v severnom muríve zistené počas výskumu) i nadzemnej časti (zlom vo vrchnej časti portálu) južnej predsiene kostola. V tejto súvislosti ne-

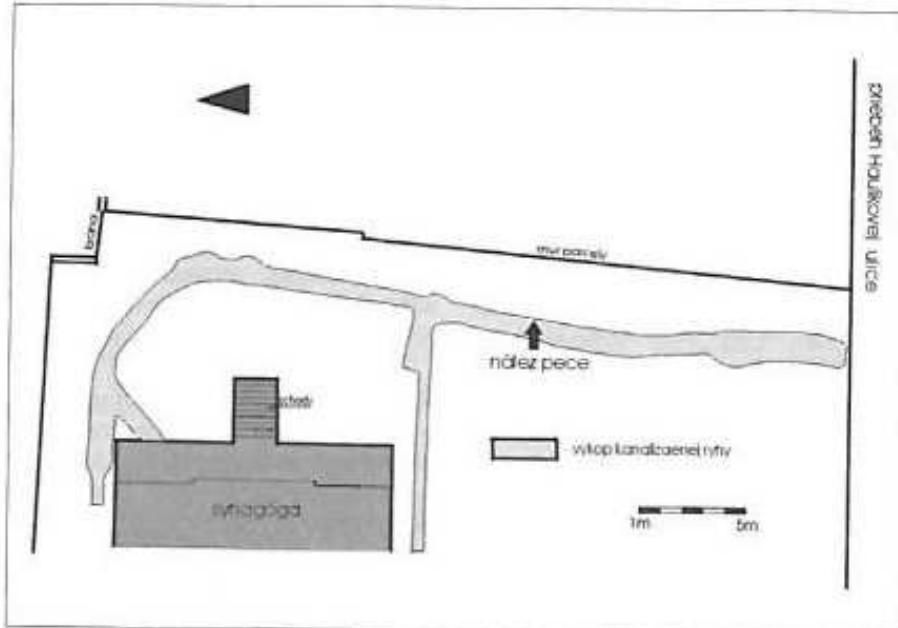
Obr. 3. Haulíkova ulica – pôdorys archeologického výskumu

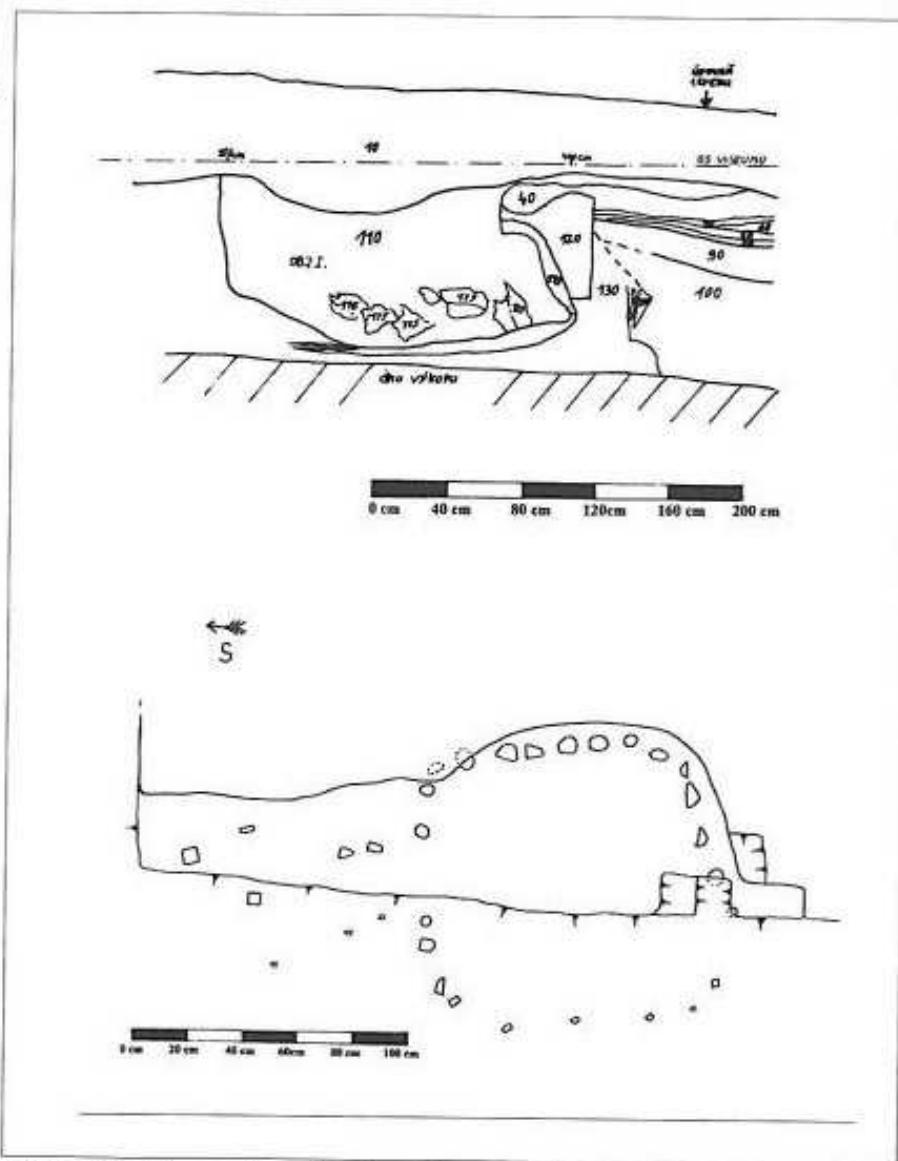
Obr. 5. Haulíkova ulica – kresba pôdorysu a výčiobného profilu pece

nou, ktorá používaním pece vytvorila kvalitne vypálený estrich, ktorý pokračoval severným smerom do jej ústia, kde sa plynulo strácal. Na estrichu vnútri pece sa nachádzala súvislá, asi 1 - 2cm hrubá popolová vrstva. Na takto upravenom podloži boli vybudované steny a horná časť pece. Tie boli zhotovené zo zmesi žltej hliny, tvorenjej podložím zmešaným so slamou a iným rastlinným materiálom a boli zretele oddelené od geologickej podložia tenkou vrstvičkou hnedej hliny (obr.6). Podiel rastlinného materiálu bol výraznejšie zastúpený z vnútornej strany pece, ktorá niesla stopy silného prepálenia. Súčasné jadro pece tvorili deštruované vnútorné steny premiešané s hlinou pochádzajúcou z vyššie ležiacej vrstvy. V južnej časti pece sa najlepšie zachovala konštrukcia vnútorej steny aj s nábehom jej horného ukončenia. Na vnútorej stene sa nachádzali otlačky troch štiepaníc (obr.7), ktoré zvislým smerom pokračovali do kolových jamiek v obvode dna pece. V časti nábehu jej horného ukončenia sa zachoval jeden vodorovný otlačok štiepanice orientovaný

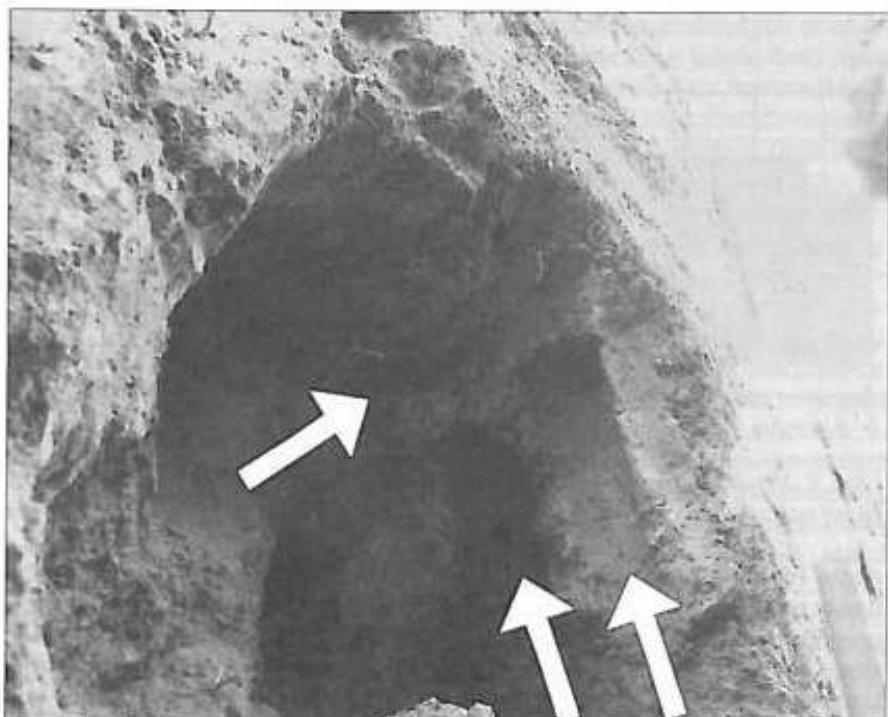
Obr. 7. Haulíkova ulica – odtlačky štiepaníc z vyborenej konštrukcie pece

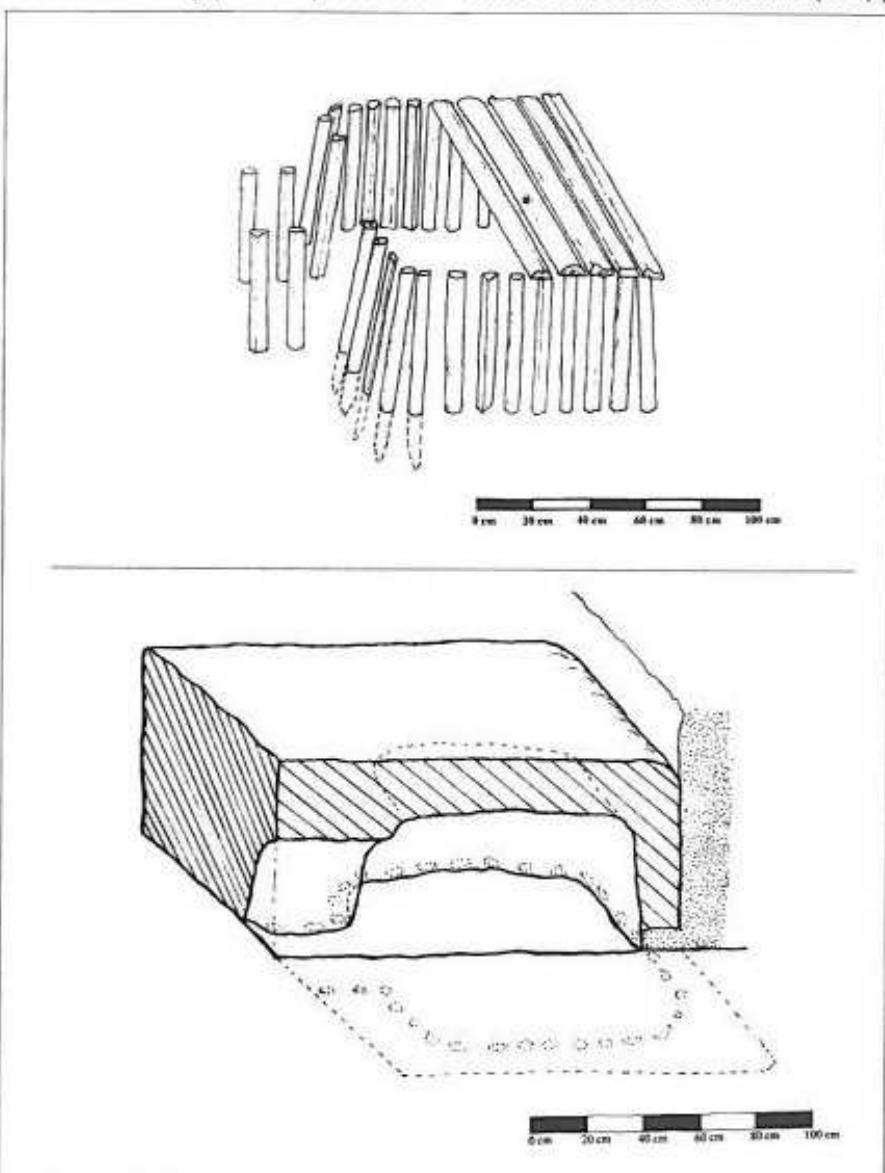
Obr. 8. Haulíkova ulica – ideálna rekonštrukcia drevenej časti konštrukcie pece a jej približná hmotová rekonštrukcia

Na základe kvality a množstva zistených nálezových situácií bolo možné pristúpiť k interpretácii z hľadiska výstavby, konštrukcie a funkcie pece. Prvým krokom pri výstavbe pece bolo vyhlbenie jamy, ktorá v časti budúcej pece mala približne obdĺžnikový pôdorys o rozmeroch približne 230 cm x 170 cm. Jama v severnej časti tvorí predpecný priestor, ktorého rozmery sa nám nepodarilo presnejšie určiť. V obdĺžnikovej časti jama bola úpravou dna vyhotovená spodná časť pece s dôkladne vymazaným dnom a v jej južnej časti aj nábehmi stien. Do takto upravenej plochy boli po obvode dna pece do hĺbky asi 20 cm zarazené na dolnom konci zašrotene štiepanice dlhé približne 70 cm, ktoré boli mierne sklonené do vnútra pece (obr.8). Dĺžku štiepaníc, vymedzujúcich ústie nepoznáme, domnievame sa, že bola men-

takto pripravenú drevenú konštrukciu boli uložené v priečnom smere cca 80 - 90 cm dlhé štiepanice, ktoré tvorili horné ukončenie (strop)

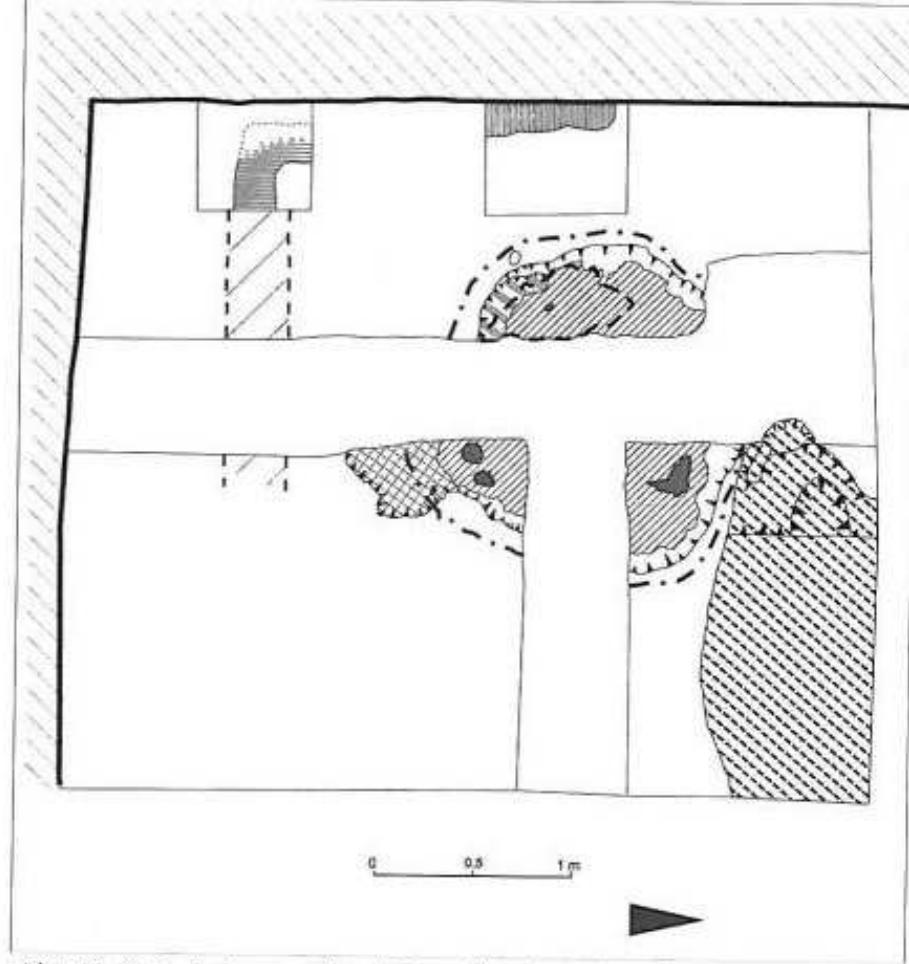
Obr. 13. Hviezdoslavova ulica č. 7. – celková situácia výskumu s vyznačením kontextov

Výskumom boli zachytené aj ďalšie archeologické objekty, ktorých nálezová situácia naznačuje možný vzťah k objektu pece. Južným smerom od nálezu pece sa nachádzal žlab východno-západnej orientácie (obr.13), ktorý sa v blízkosti západnej steny pivnice zalamoval severným smerom. Zlomenie nebolo v nálezovej situácii príliš čitateľné a preto ho nemožno povaľať za jednoznačne preukázateľné. Výkop žabu, tvorený kontextom 90 (obr.15) mal pomerne kolmé steny,

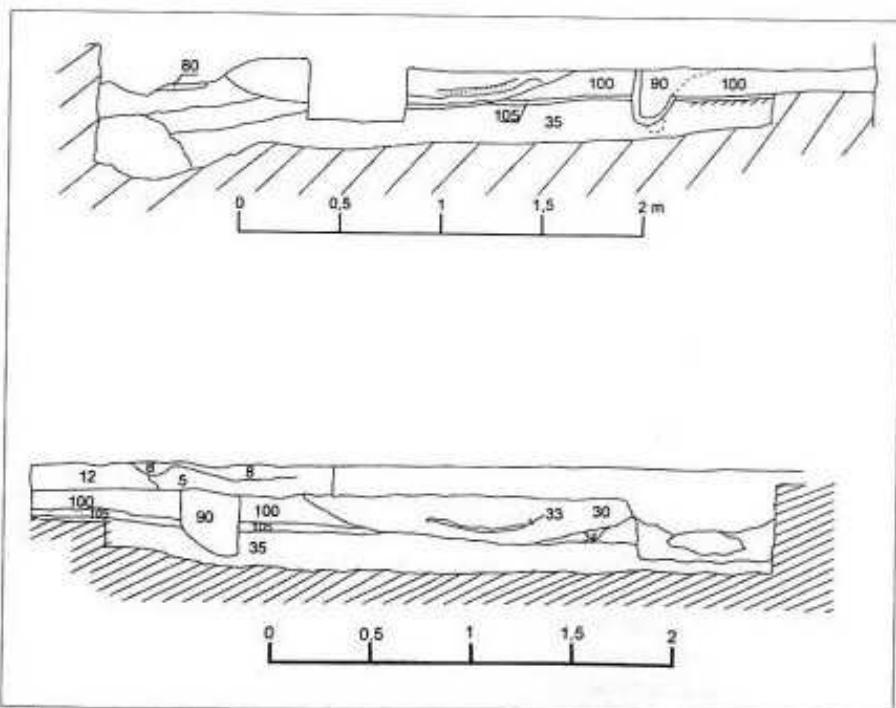
Obr. 15. Hviezdoslavova ulica č. 7. – východný a západný profil sondy prerezávajúcej teleso pece

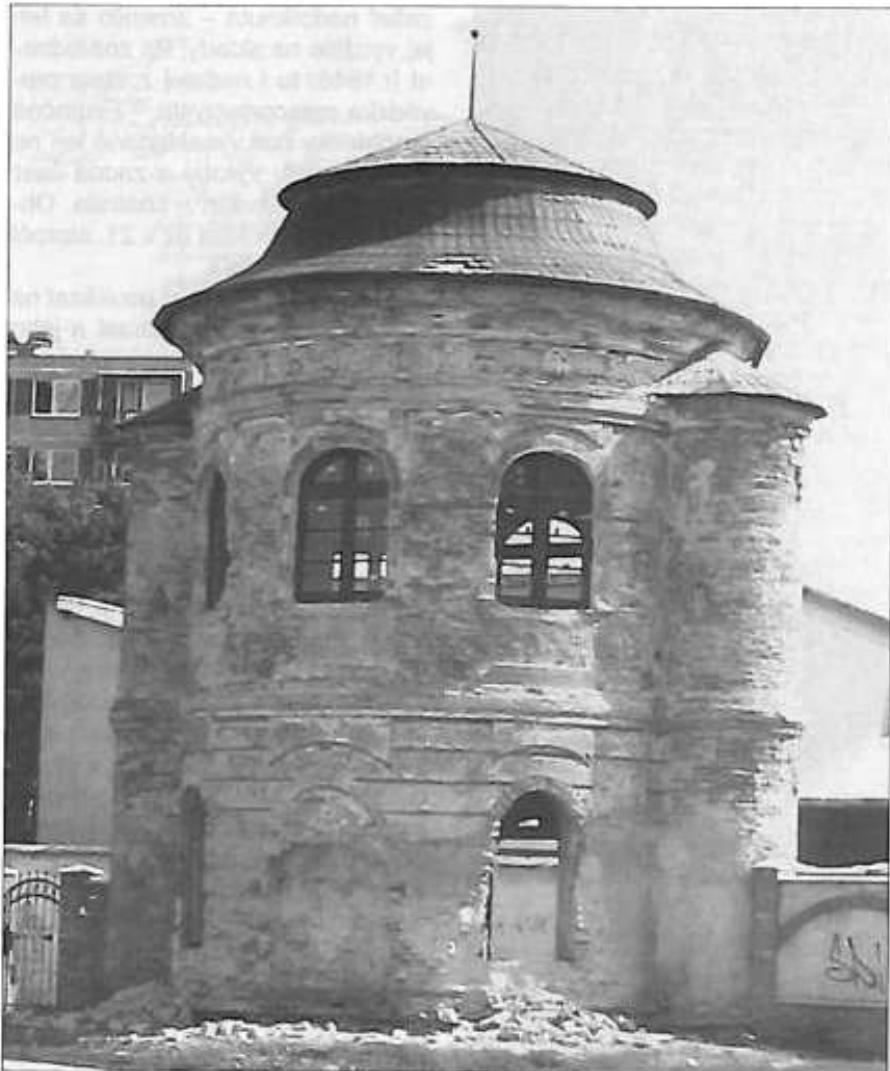
Obr. 5. Stav fasád pred začatím obnovy v roku 2006

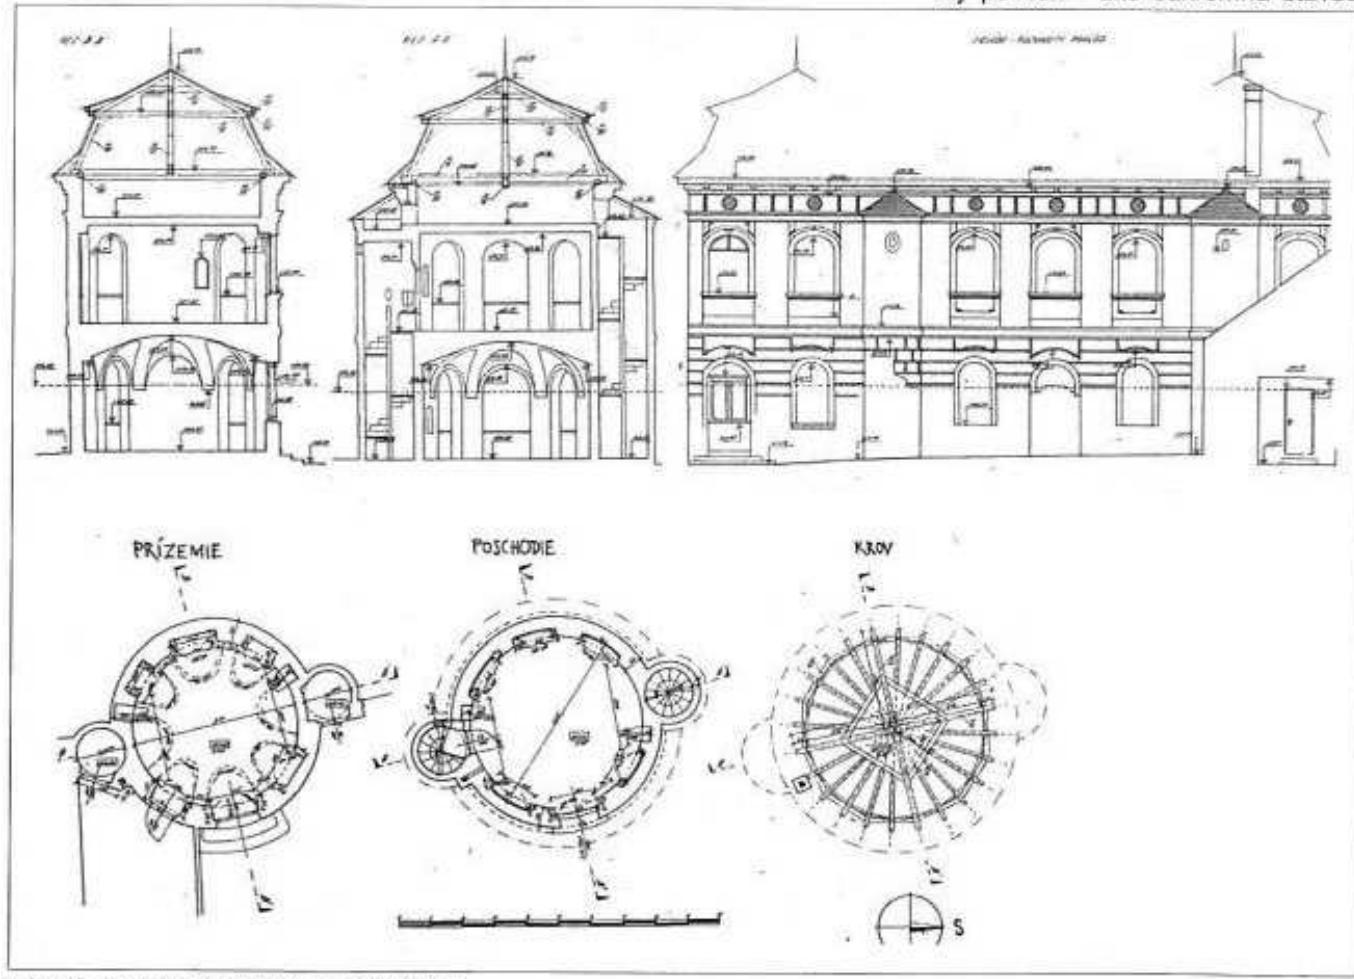
Obr. 6. Zameranie objektu z roku 1979.
