Krajský pamiatkový úrad Trnava

*Pamiatky Trnavy
a Trnavského kraja
11*

Zborník zo seminára
konaného dňa 5. 12. 2007

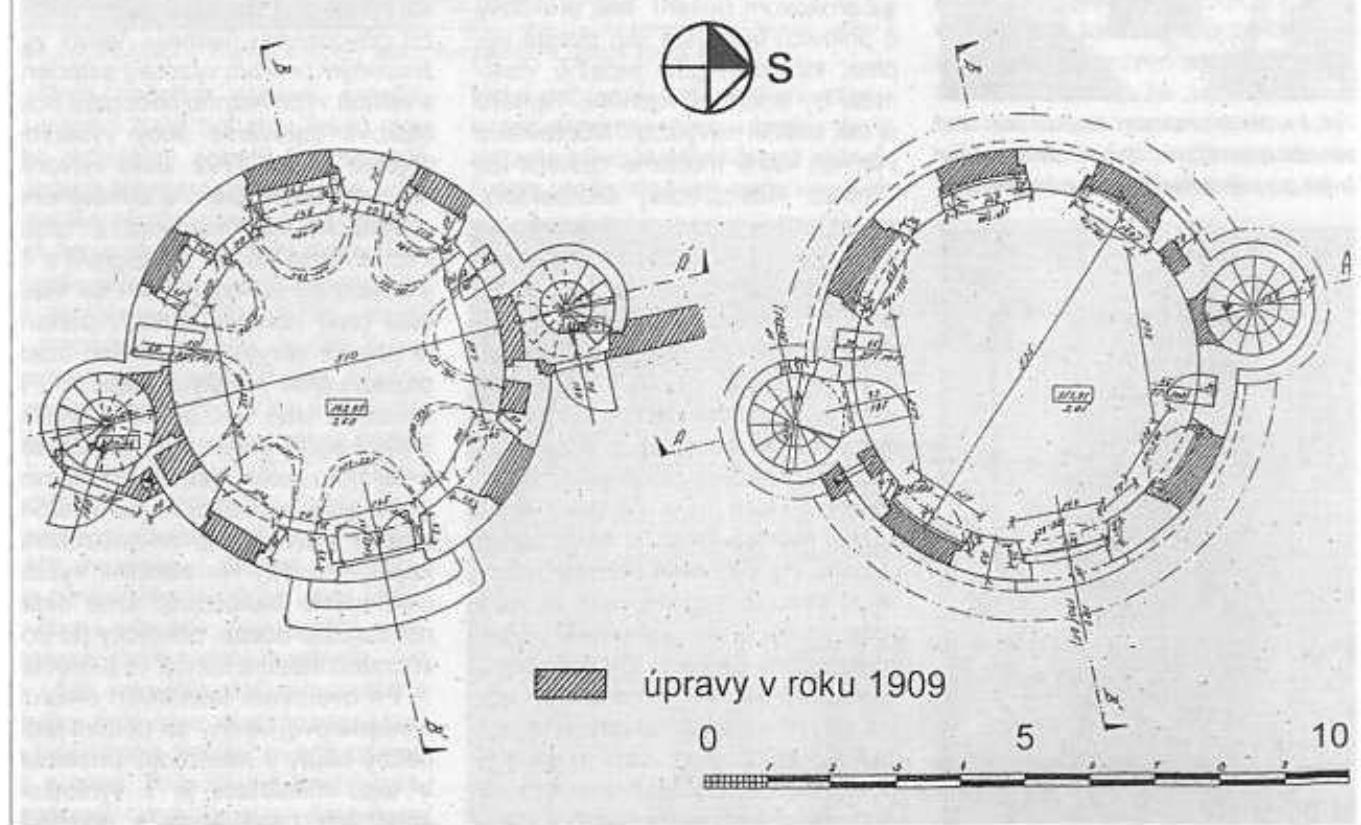
Obr.16. Pôdorysy objektu po úpravách v roku 1909

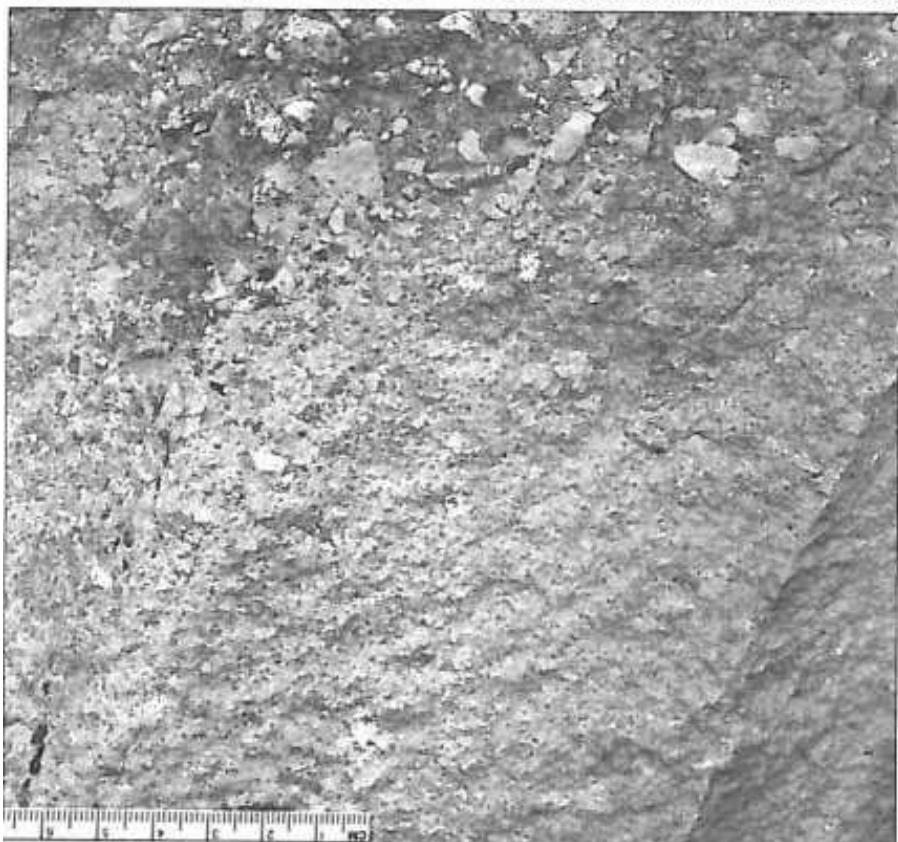
Obr. 1. Karbonatický pieskovec a zlepenc z historického kameňolomu za kostolom v Dobrej Vode

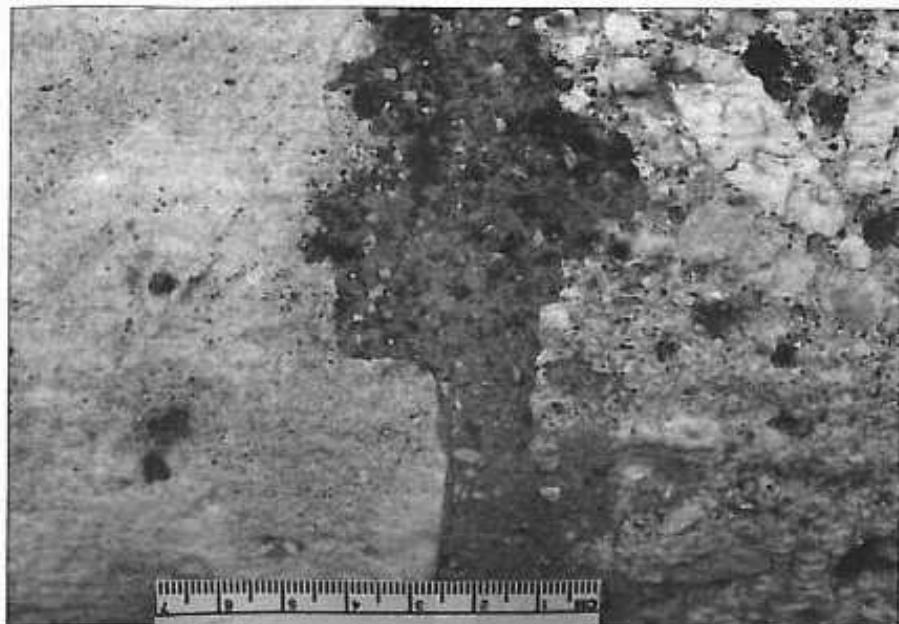
Obr. 4. Kontakt dvoch kamených kvádrov barokového sokla Františkánskeho kostola. Vľavo je pieskovec a upravo zlepenc

Od pol. 15. stor. nám zatiaľ nie sú známe realizácie z tohto kameňa. Dobrovodský kameň mal ďalšie obdobie využitia v 17. a 18. stor. Použili ho na sokel (obr. 4), portály

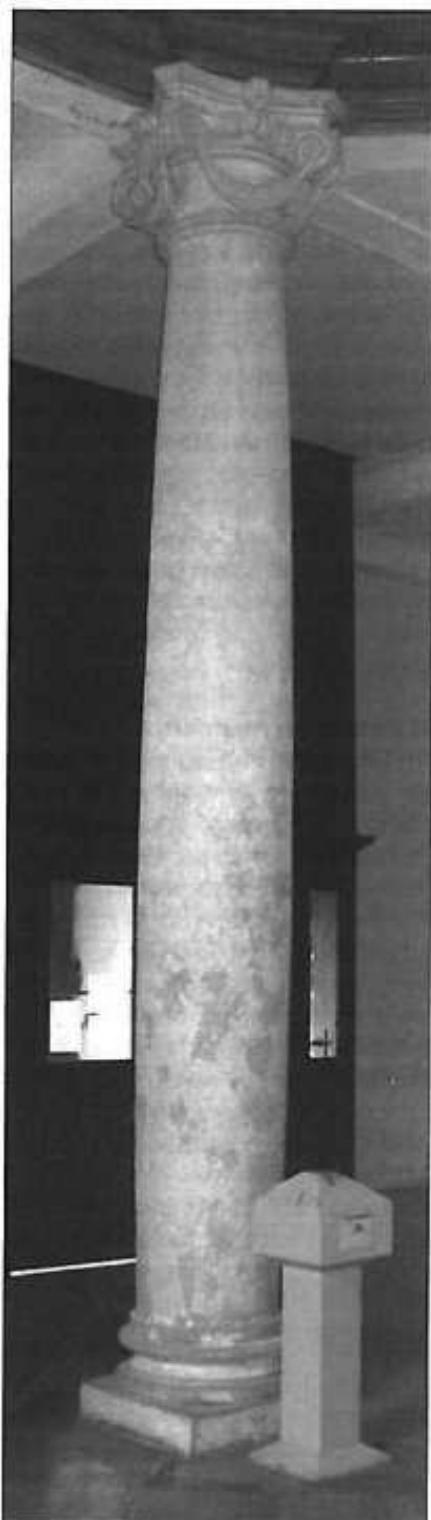
Obr. 5. Slíp v barokovom Kostole sv. Jána Krstiteľa vytesaný z niekolkometrového monolitu dobrovodskejho kameňa

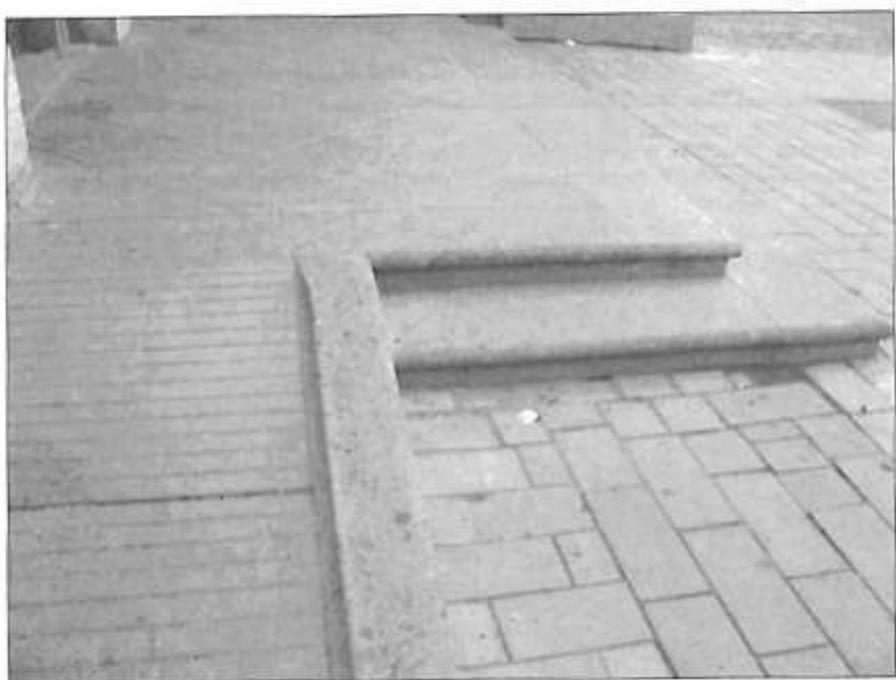
Obr. 3. Obnova vchodu do Kostola svätého Jakuba (st.). Rampa a schody vyrobené z dobrovodskeho kameňa, foto: autorka

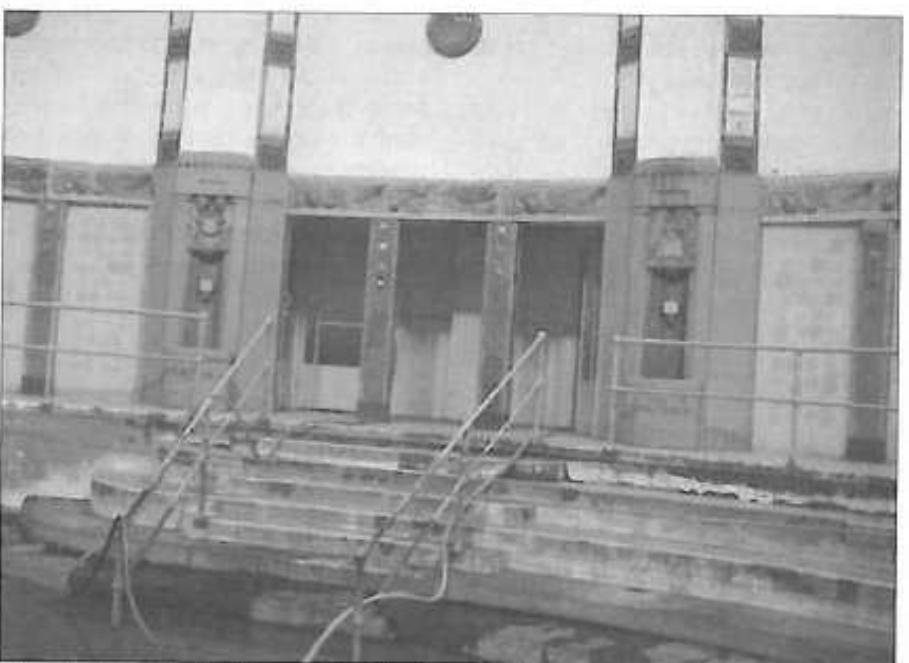
Obr. 9. Irma, bahnisko, spodná časť pred obnovou. Po odstránení zámurovky nik (vpravo aj vľavo na obrázku) boli zistené stopy po osadení kovových dverí

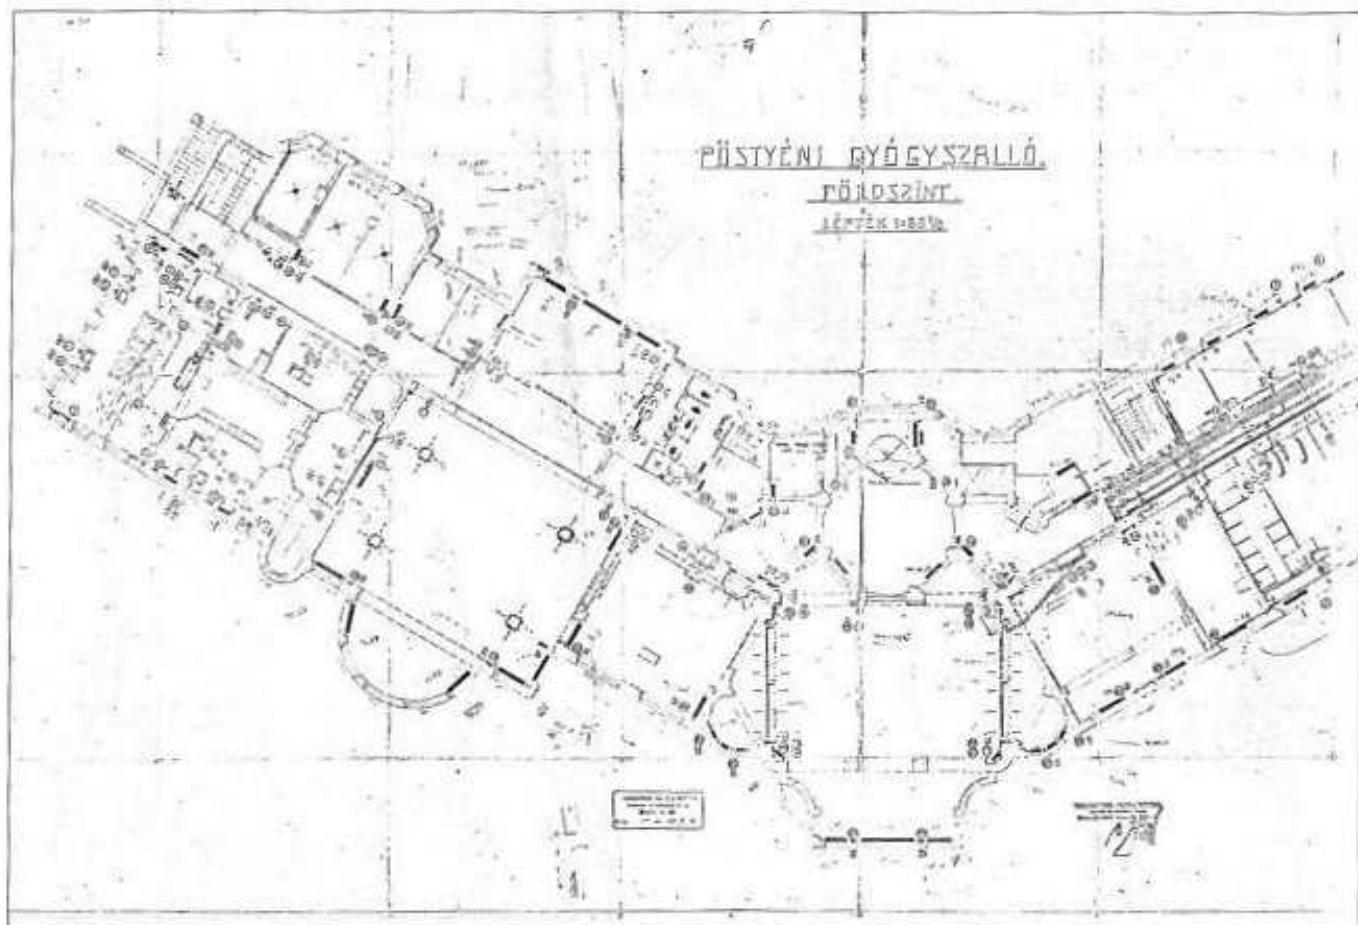
Obr. 13. Thermia, časť pôdorysu prízemia z roku 1912

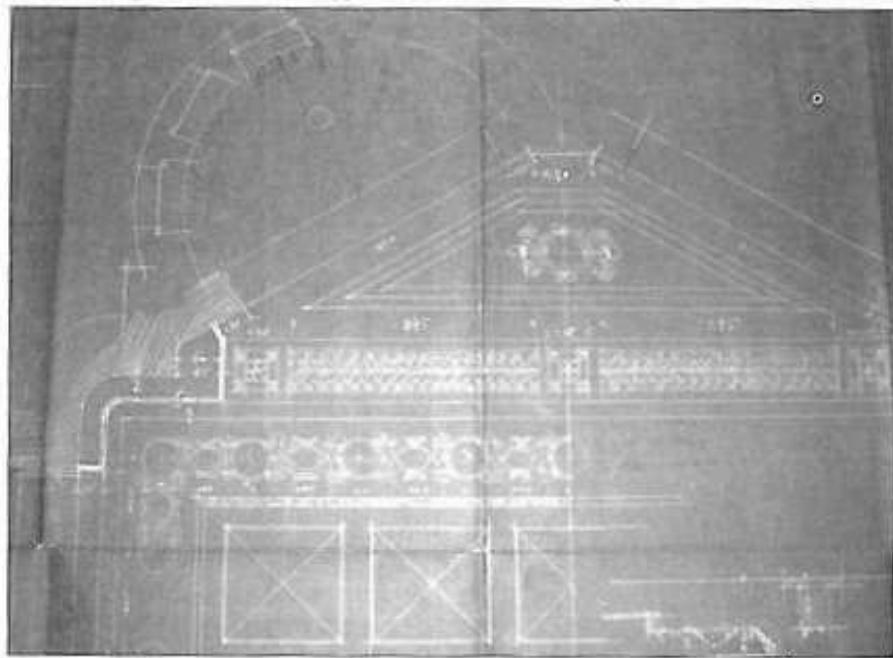
Obr. 14. Thermia, kaviareň, časť výkresu stropnej výzdoby, autor Ármin Hegele a Henrik Böhm
