V prílohe č. 2 sú podrobne analyzované vybrané križovatky a úseky riešenej cestnej a komunikačnej siete, kde sa vyskytuje stav, ktorý možno označiť ako bodovú závalu alebo úsek rizikový z dopravného hľadiska.

Opis lokality sa skladá z fotodokumentácie, popisu existujúceho stavu a návrhu riešenia zisteného problému.

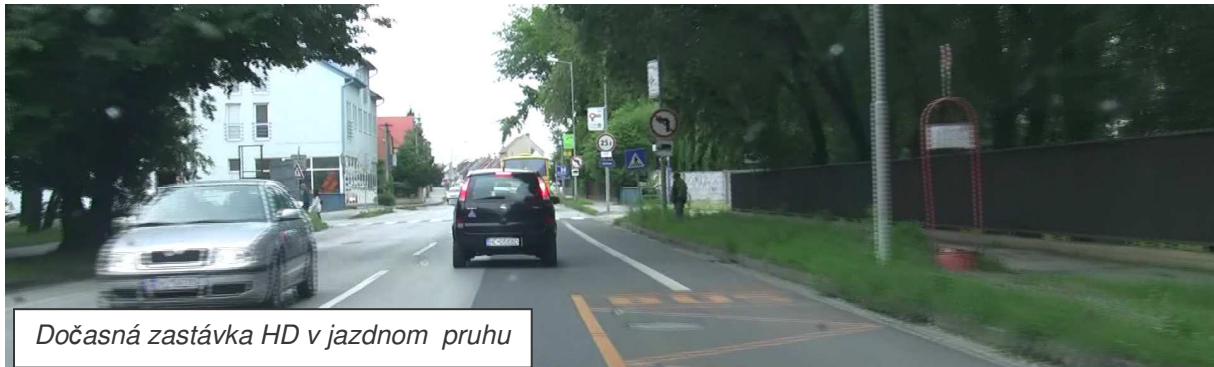
Dočasná zastávka HD v jazdnom pruhu

- V prípade trvalého riešenia umiestniť zastávku HD do niky

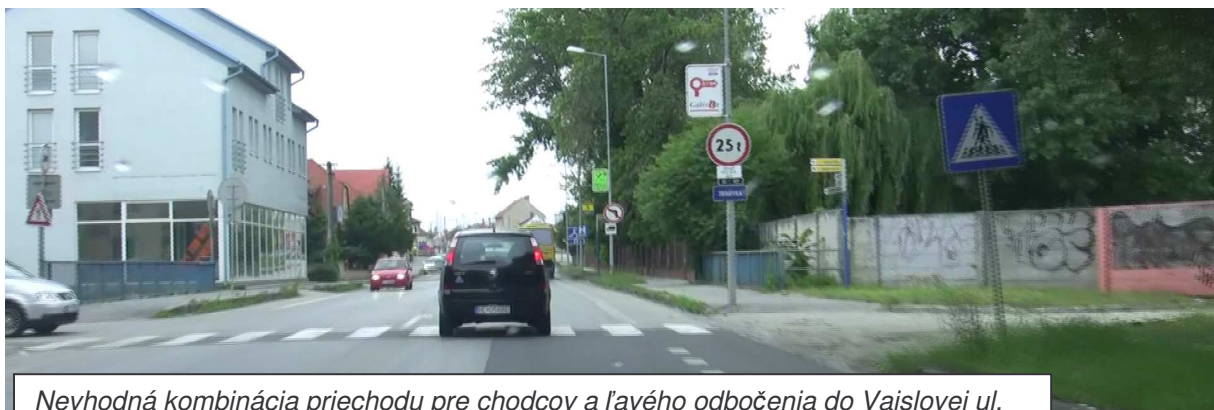
Nevhodná kombinácia priechodu pre chodcov a ľavého odbočenia do Vajslovej ul.

- vyznačiť pruh pre odbočenie vľavo,
- priechod umiestniť za križovatku a zriadiť ostrovček a tým aj delený priechod pre chodcov (vzor Kollárova ul.),

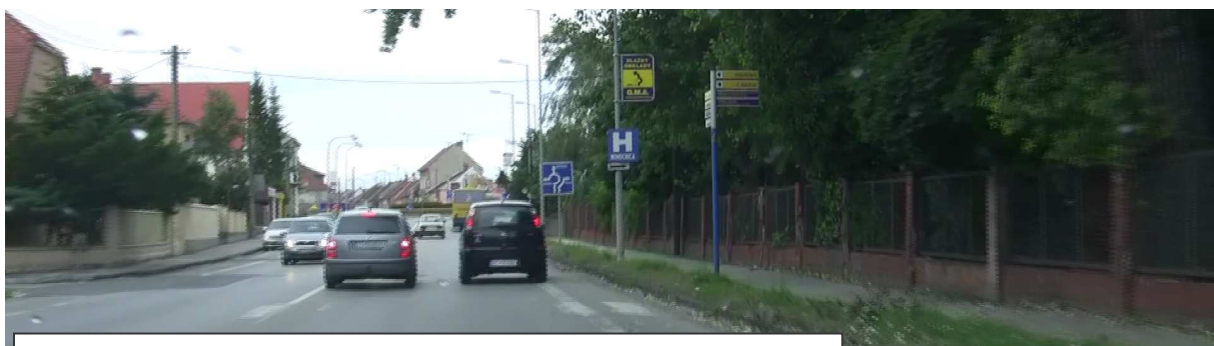
*Príklad obchádzania vozidla odbočujúceho vľavo (do Kozáckej ul.)
Zvyšky priechodu pre chodcov zneisťujú vodičov*

- vyznačiť pruh pre odbočenie vľavo

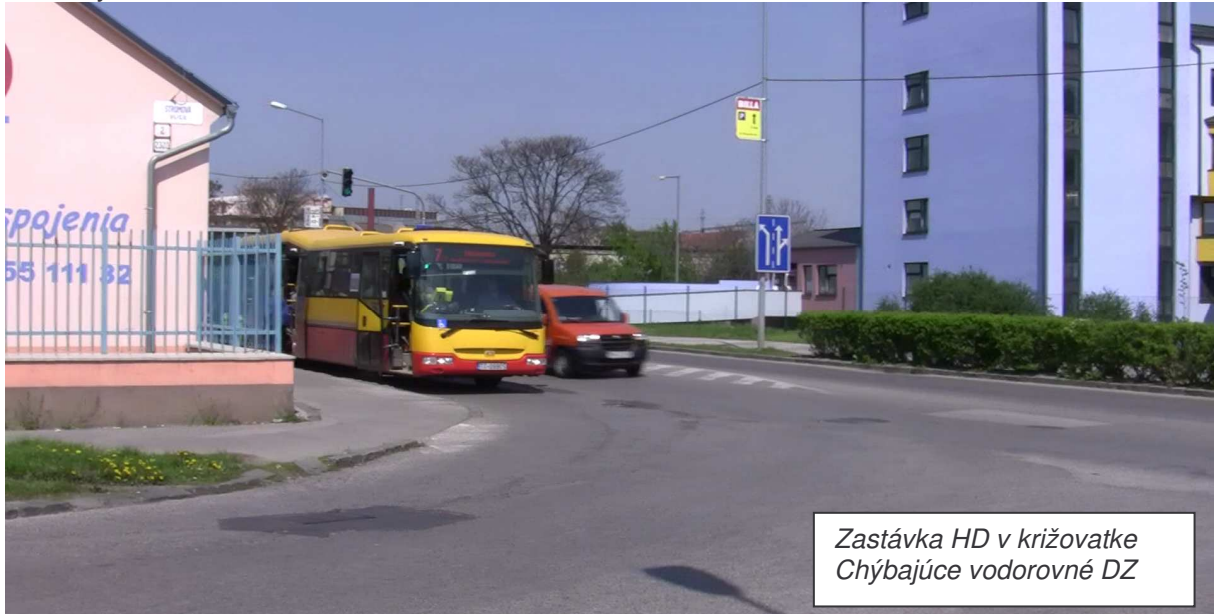
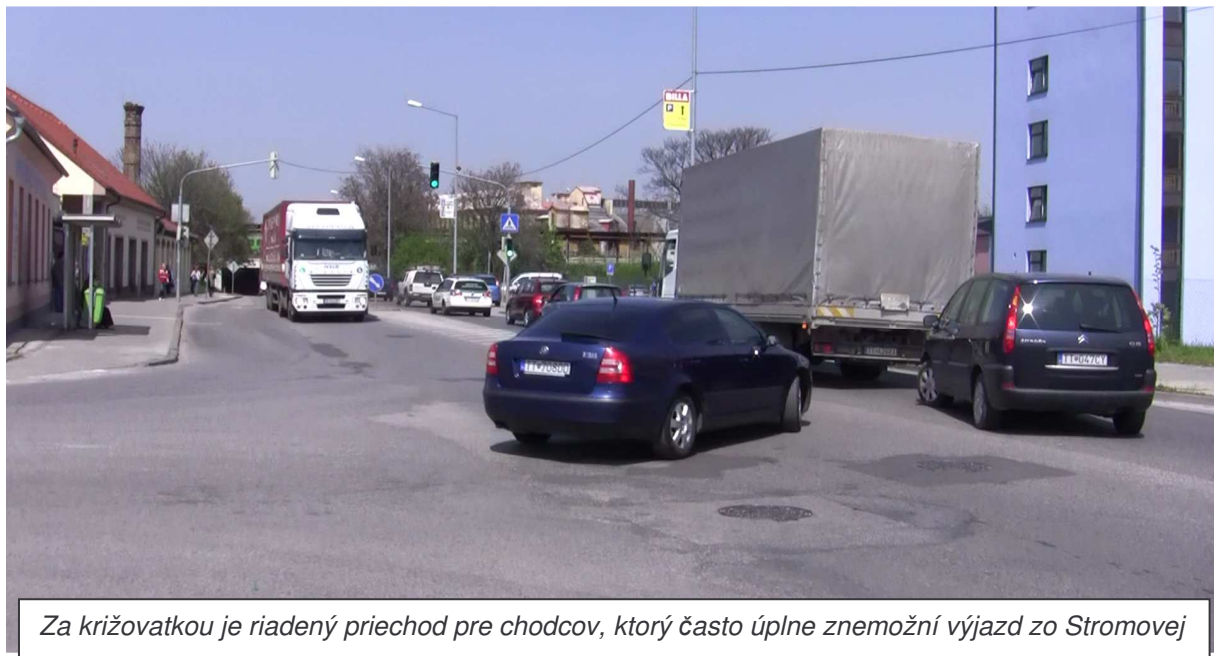
Slabo viditeľné až absentujúce vodorovné dopravné značenie.

Nevhodné umiestnenie zastávky MAD priamo v križovatke sťažuje rozhľad pri výjazde zo Stromovej ul. Pri odbočovaní zo Stromovej ul vľavo, ak je v zastávke autobus, tak je celkom zakrytý výhľad na vozidlo prichádzajúce po hlavnej komunikácii.

Môže nastať aj kolízia vpravo odbočujúceho vozidla z Dohnányho s autobusom vychádzajúcim zo zastávky

Obnoviť vodorovné dopravné značenie.

Riešením by bolo zriadenie CSS na križovatke, Iným riešením je zákaz odbočenia vľavo zo Stromovej ul. Takéto riešenie poskytuje aj zmena organizácie dopravy v lokalite Tulipán, v rámci ktorej sa uvažuje s opačným smerovaním dopravy na ul. 9. mája (smerom do OK) a posilnením smeru centrum – Bratislavská ul. cez Stromovú ul.

alternatíva: okružná križovatka.

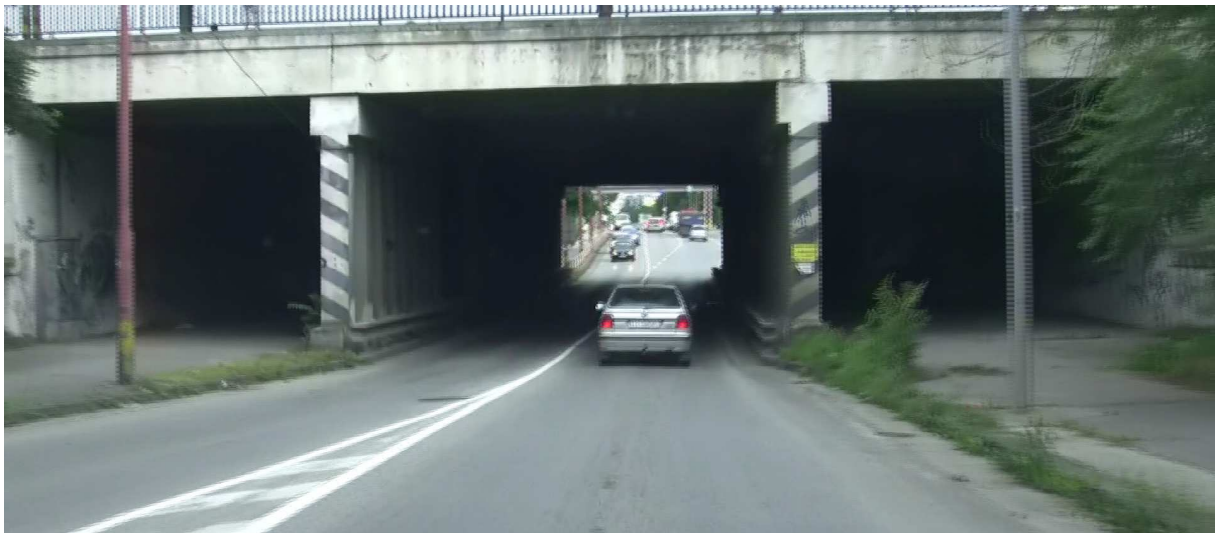
Zúženie komunikácie v priestore podjazdu výrazne znižuje jej kapacitu. V smere od centra je táto závada často zdrojom zdržaní pri výjazde z križovatky s Kollárovou ul. (viď spodný obrázok).

Vjazd do podjazdu je aj z hľadiska dopravnej bezpečnosti nevyhovujúci, podpory sú nedostatočne zabezpečené voči čelnému nárazu. .

V podjazde bývajú vodné kaluže, v zime s nebezpečenstvom tvorby námrazy,

Riešením je náročná stavebná úprava, ktorá by umožnila zradiť 4 jazdné pruhy.

V blízkej budúcnosti je potrebné zabezpečiť aspoň nutné opatrenia na zvýšenie bezpečnosti.

- Ochrana vozidla pri náraze do podpier vhodnými záchytnými prvkami.
- Zabezpečenie osvetlenia podjazdu, aby sa eliminoval pocit vjazdu do "tmy". Zvýšila by sa aj bezpečnosť v prípade neočakávanej prekážky na vozovke.

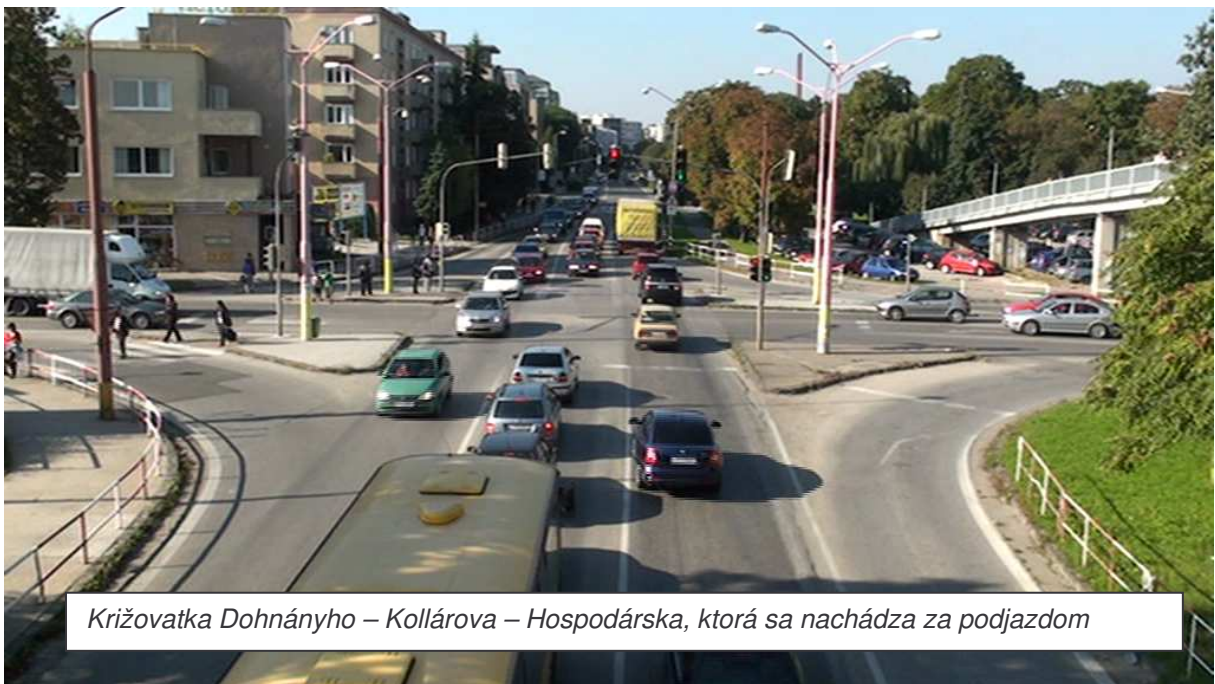
Križovatka Dohnányho – Kollárova – Hospodárska, ktorá sa nachádza za podjazdom

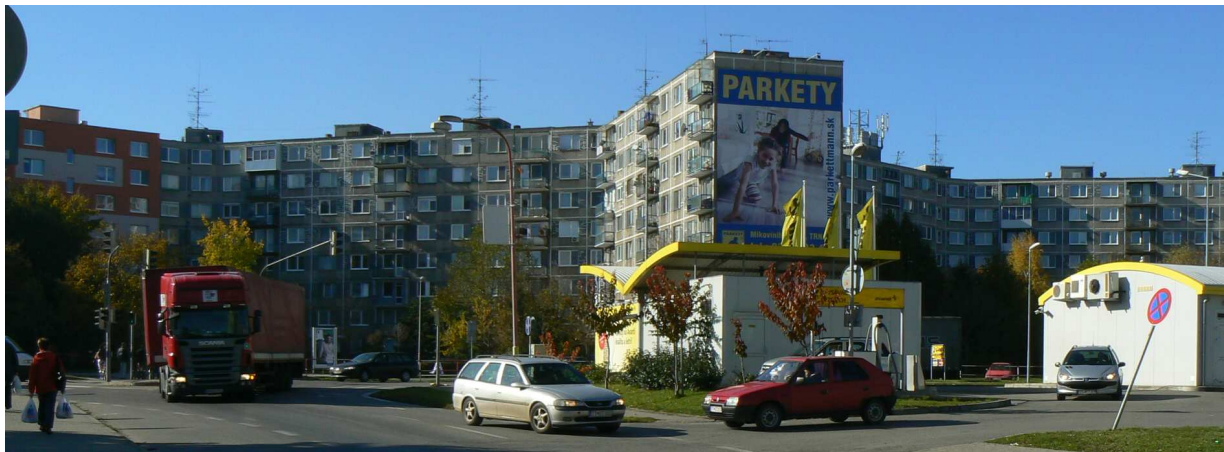
Vjazd na Rybníkovu ul. tvoria 2 jazdné pruhy smerujúce zo svetelne riadenej križovatky. Tesne za križovatkou vzniká pruh pre BUS a následne sú umiestnené nástupištia HD. Vpravo vidieť prístup do ČSPH. Okrem toho je oproti ČSPH situovaný výjazd z ulice Zelený krížek (viď menší obrázok) . Na úseku vzniká kumulácia automobilovej dopravy, BUS a zvýšeného pohybu chodcov. Priestor autobusových nástupíšť je v zlom technickom stave. Celý úsek ako aj priechod pre chodcov na konci ulice je zdrojom DN a je hodnotený ako opakujúca sa KNL (viď popis OKNL č.7).

Výjazd z križovatky a vjazd/výjazd do/z ČSPH

Celá lokalita bude v budúcnosti preriešená v súvislosti s plánovanou zónou Cukrovar. V rámci návrhu IDS je na úseku navrhnuté variantné riešenie lokality. V každom z variantov je nutné obnovenie vodorovného dopravného značenia, ktorým sa prehľadne vyznačí aj smerovanie v križovatke v závislosti od riešeného variantu smerovania dopravy, ktorý TŠ navrhuje.

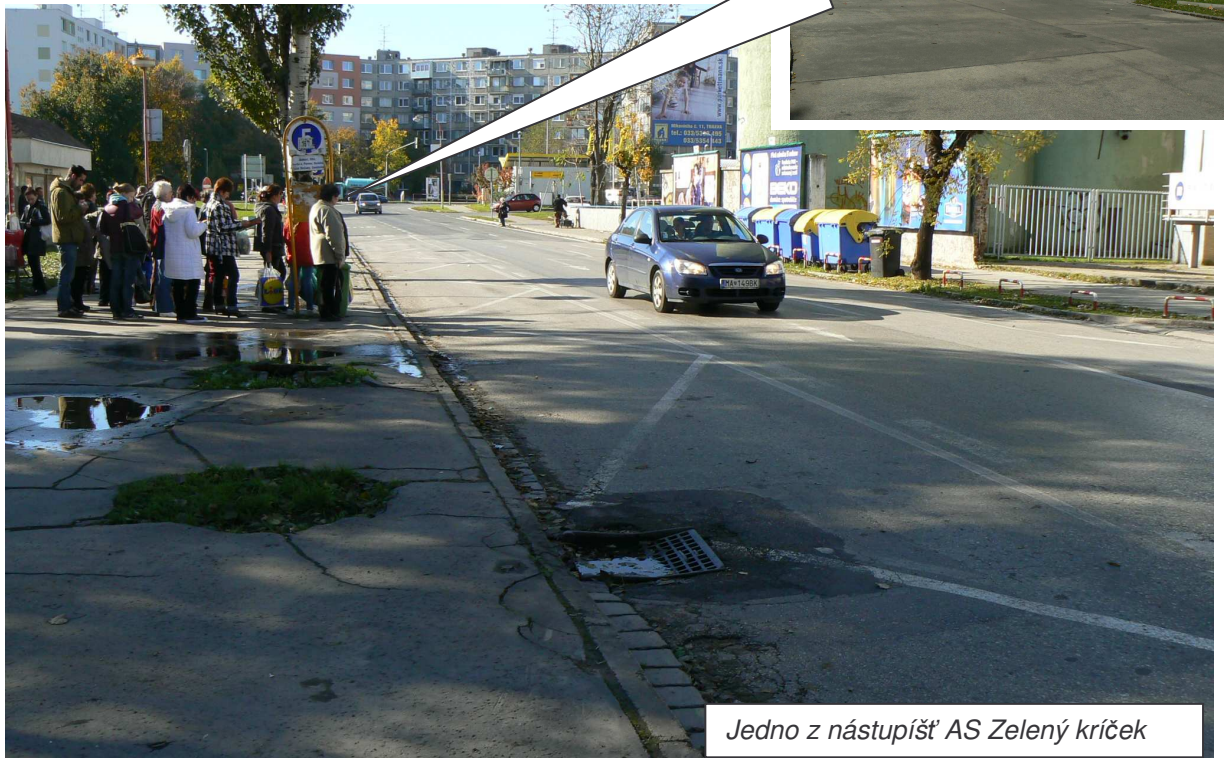
Jedno z nástupíšť AS Zelený krížek

V prípade variantu s ponechaním AS Zelený krížek vybaviť priechod pre chodcov CSS .

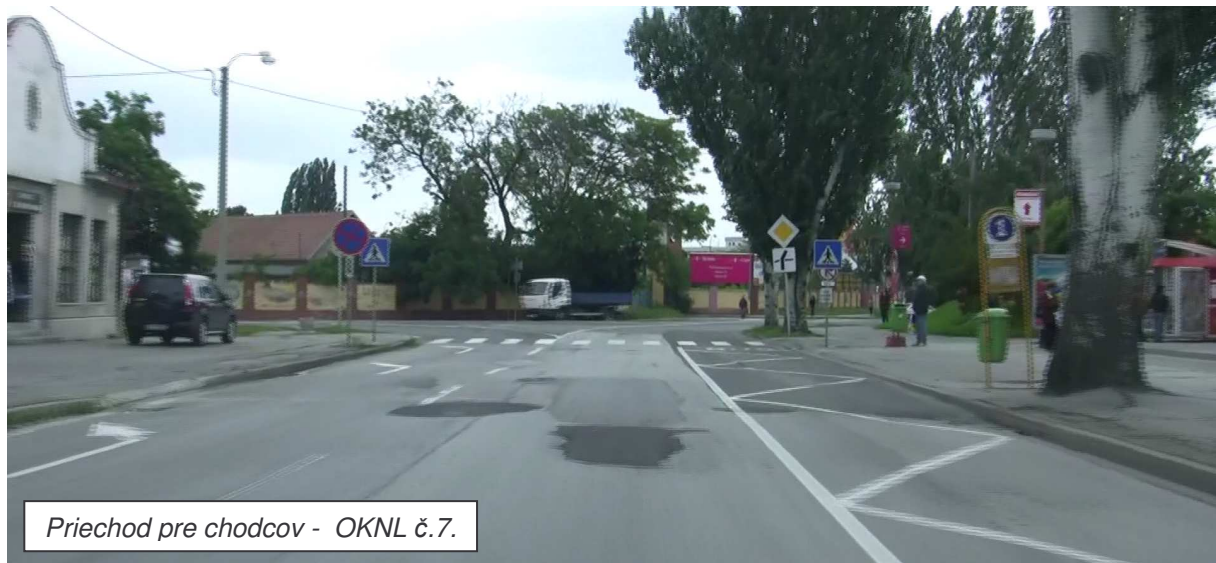
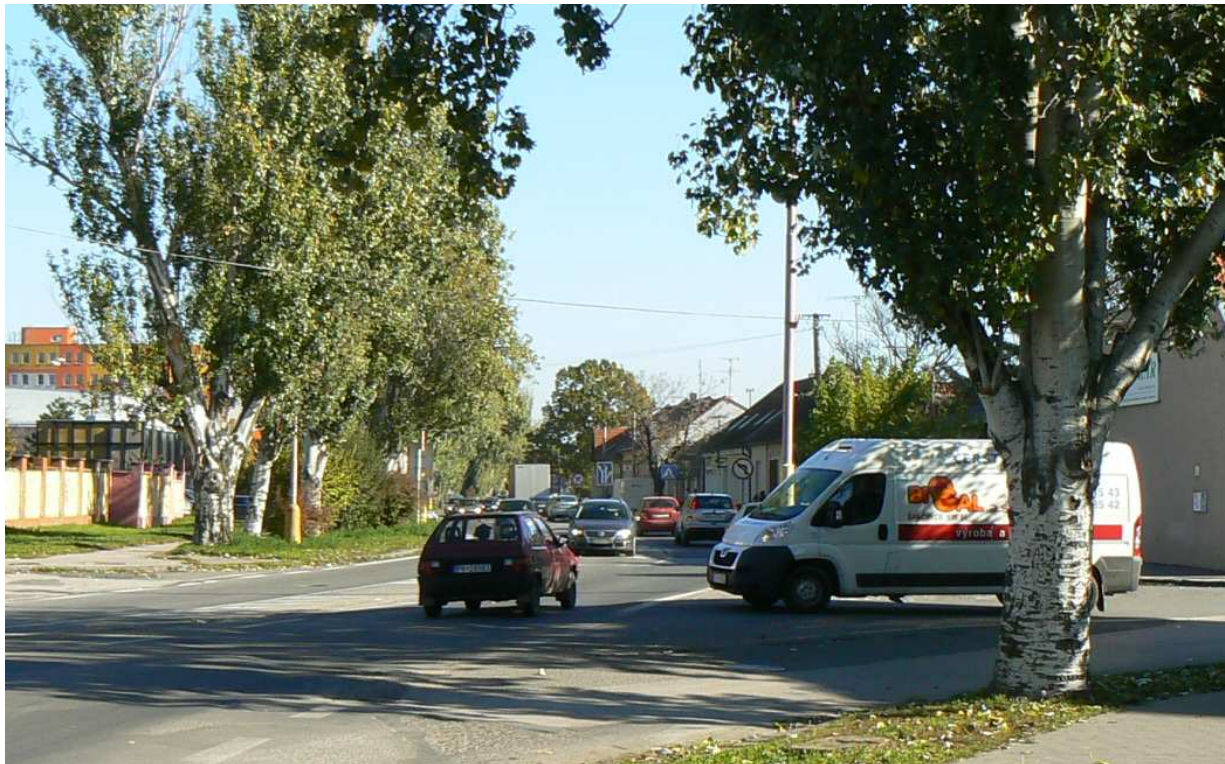
Komunikácia pokračuje do neriadenej križovatky so Šrobárovou a Štefánikovou ul. (uzol 123,124). Križovatku tvorí veľká neorganizovaná plocha, vodorovné dopravné značenie je slabo viditeľné, križovatka je neprehľadná, dochádza tam často ku kolíznym situáciám aj s chodcami, ktorí prechádzajú cez križovatku mimo vyznačený priechod. Z hľadiska bezpečnosti je nedostatočne zabezpečený stĺp verejného osvetlenia.

Križovatka Rybníková - Štefánikova - Šrobárova

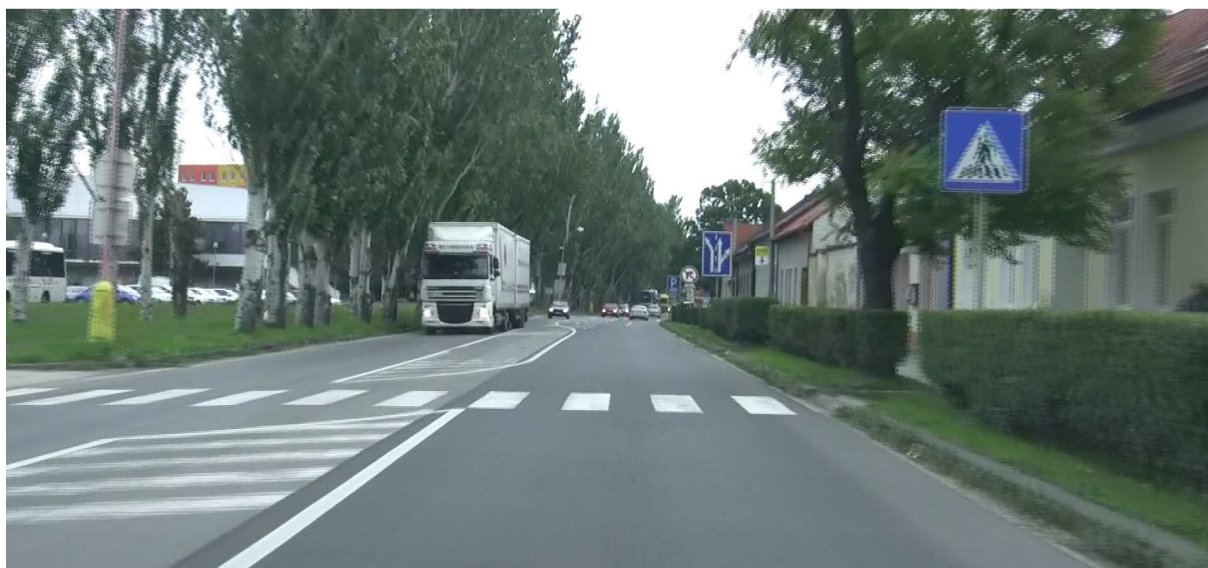
Priechod pre chodcov umiestnený vo výjazde z parkoviska. Auto idúce po Rybníkovej ul. (na obrázku kamión) zastane, aby dal prednosť chodcovi, čo často využije aj vodič vychádzajúci z parkoviska, predovšetkým odbočujúci vľavo. Vysoké riziko pre chodcov.

Posunúť priechod mimo výjazd z parkoviska. V strede vozovky (v mieste dopravného tieňa) zriadiť ostrovček a tým aj delený priechod pre chodcov.

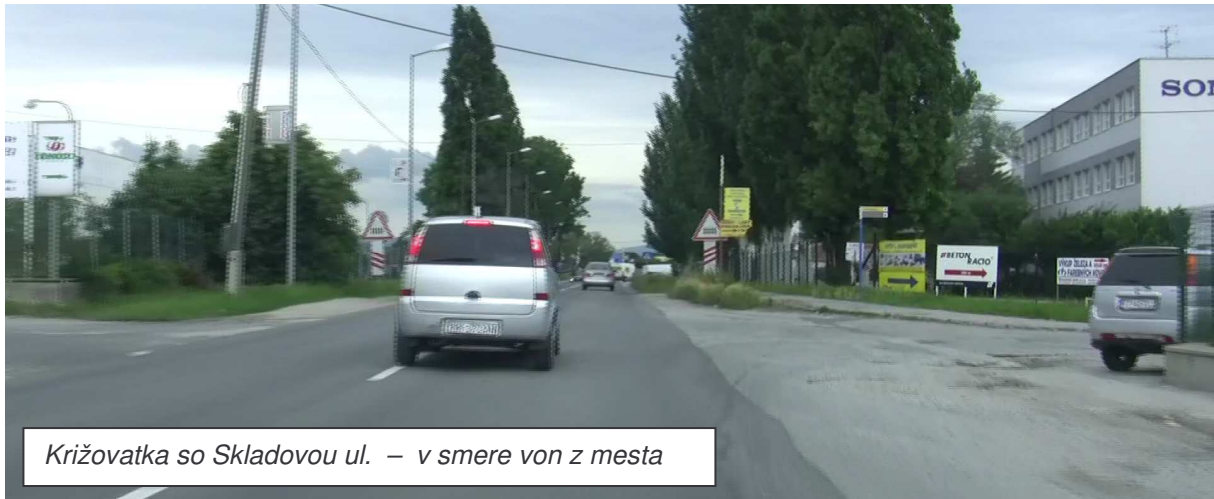
V súčasnosti cesta I. triedy I/51, ale svojim terajším charakterom skôr obslužná komunikácia v zlom technickom stave. Chýbajúce krajnice, obrubníky, slabo viditeľné až žiadne vodorovné značenie, množstvo neusporiadane parkujúcich vozidiel na „divokých“ parkoviskách pri okraji, časté vjazdy do príľahlých prevádzok bez samostatných odbočujúcich pruhov, priechody pre chodcov....

Križovatka so Skladovou ul. – v smere von z mesta

- zlepšenie technického stavu komunikácie
- zriadenie samostatných ľavých odbočení do vedľajších komunikácií
- jednotlivé prevádzky by mali zabezpečiť parkovacie priestory na spevnených a riadne označených plochách
- komunikácia by mala mať riadne vyznačenú krajinu alebo obrubník

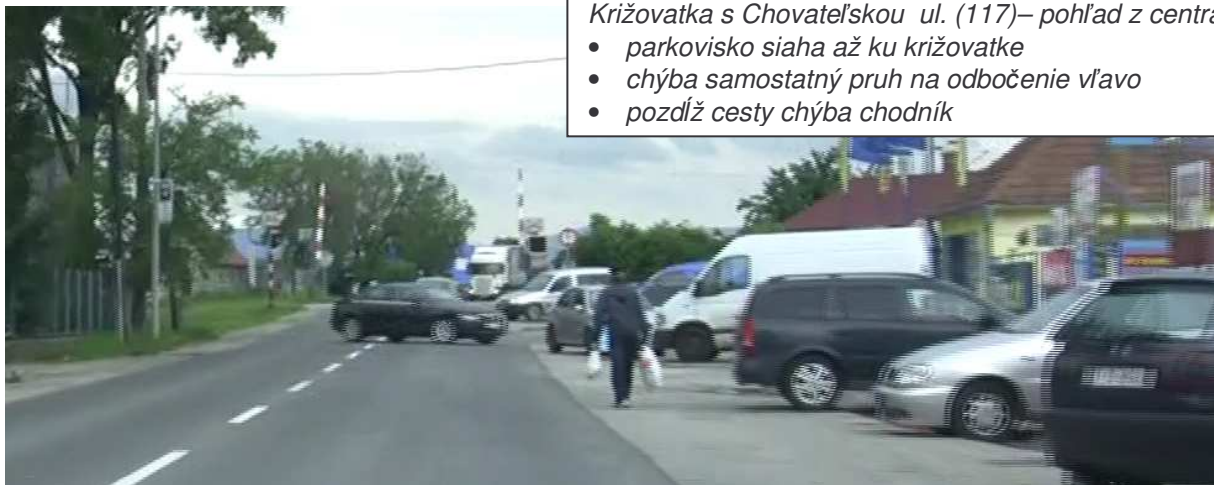
Križovatka s Chovateľskou ul. (117)– pohľad z centra

- parkovisko siaha až ku križovatke
- chýba samostatný pruh na odbočenie vľavo
- pozdĺž cesty chýba chodník

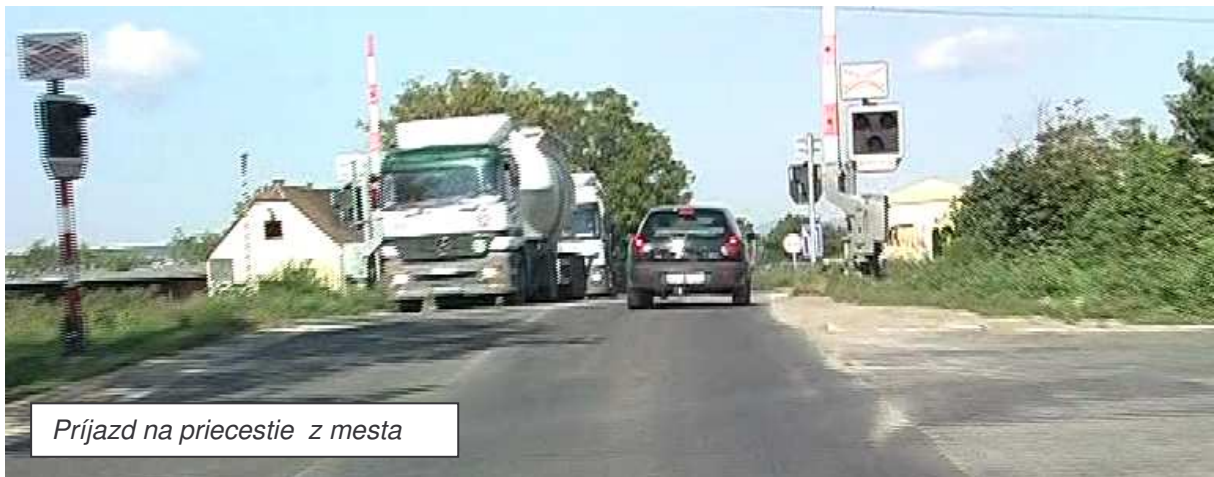
Úsek končí úrovňovým železničným priecestím.

Príjazd na priecestie z mesta

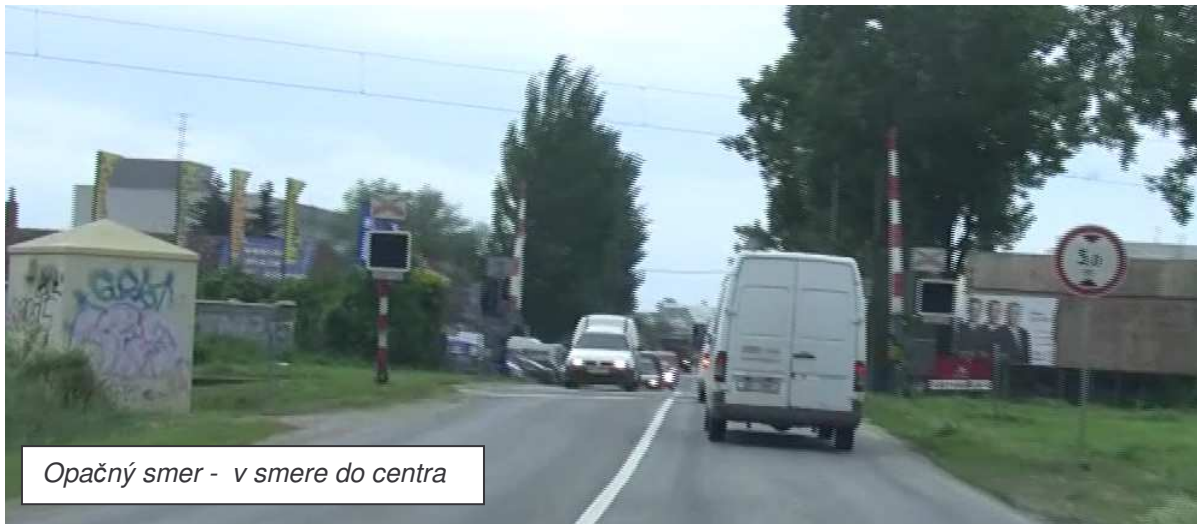
Opačný smer - v smere do centra

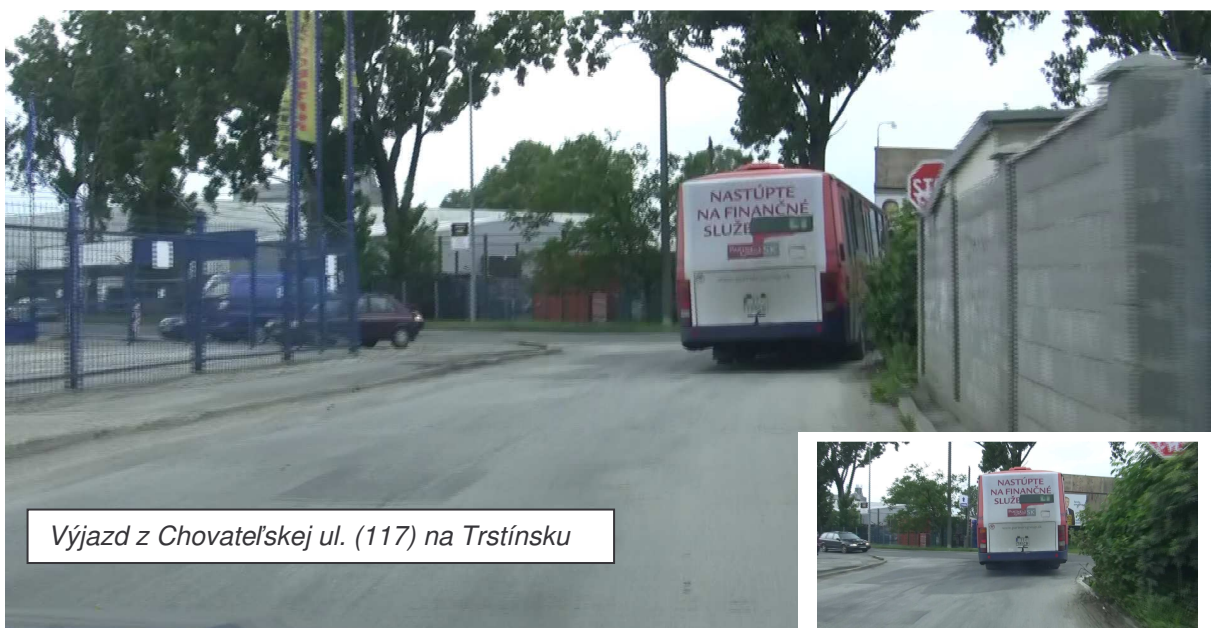
Výjazd z Chovateľskej ul. (117) na Trstínsku

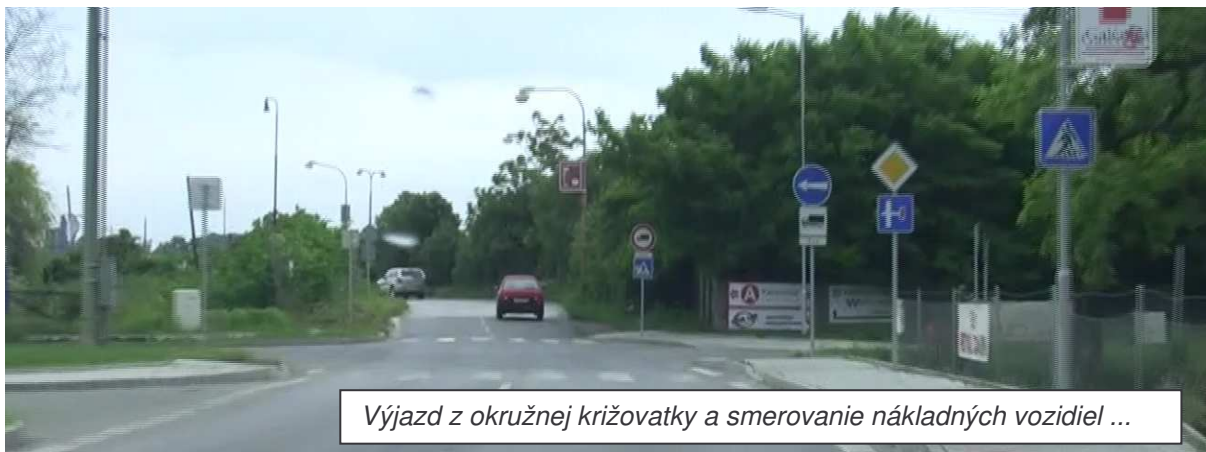
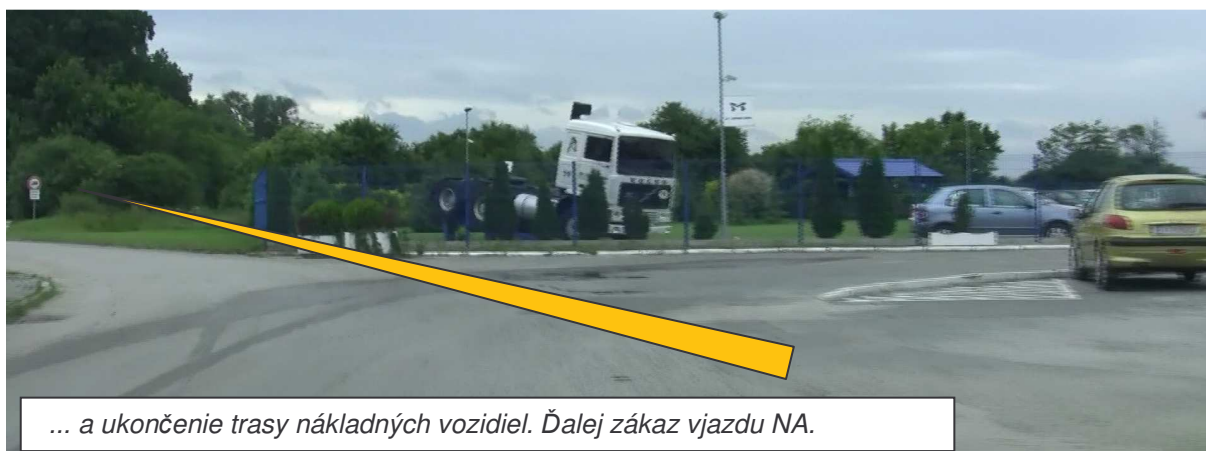
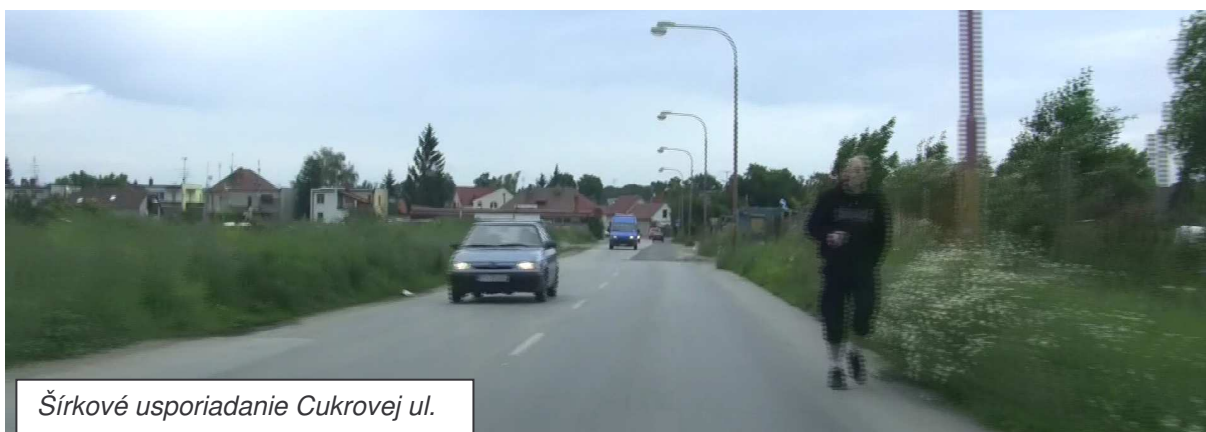
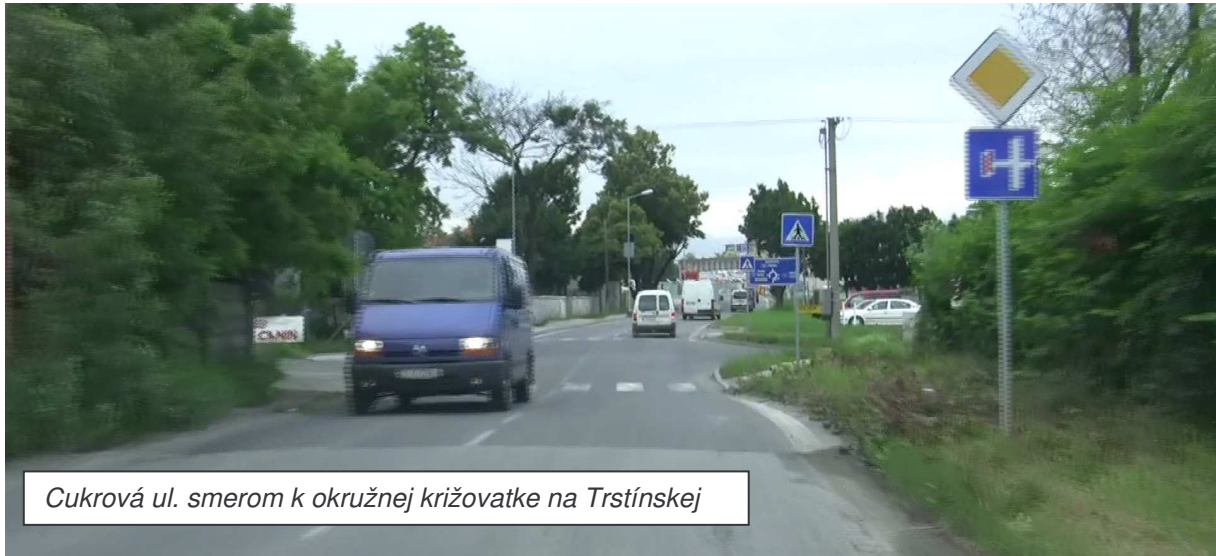
Využitie Cukrovej ul. vzrástlo po jej prepojení s Trstínskou ul. Komunikácia vychádza z novej okružnej križovatky ako jej štvrté rameno, ale za premostením Trnávky prechádza do pôvodného stavu – zle udržiavanej obslužnej komunikácie. Jej rekonštrukcia je plánovaná v blízkom období, ale v súčasnosti je na nej viacero nedostatkov:

- zlý technický stav a nevyhovujúce šírkové usporiadanie
- komunikácia má extravilánový charakter, bez vodorovného dopravného značenia a krajníc

Vážnym nedostatkom je zmätočné smerovanie nákladných vozidiel, ktoré majú prikázaný smer, ktorý nikam nevedie, resp. vedie do uzavretého areálu. Vodič sa ocitne na neprejazdnej trase a musí sa vrátiť.

Do obdobia rekonštrukcie komunikácie zlepšiť prehľadnosť zvislého dopravného značenia, doplniť vodorovné dopravné značenie.

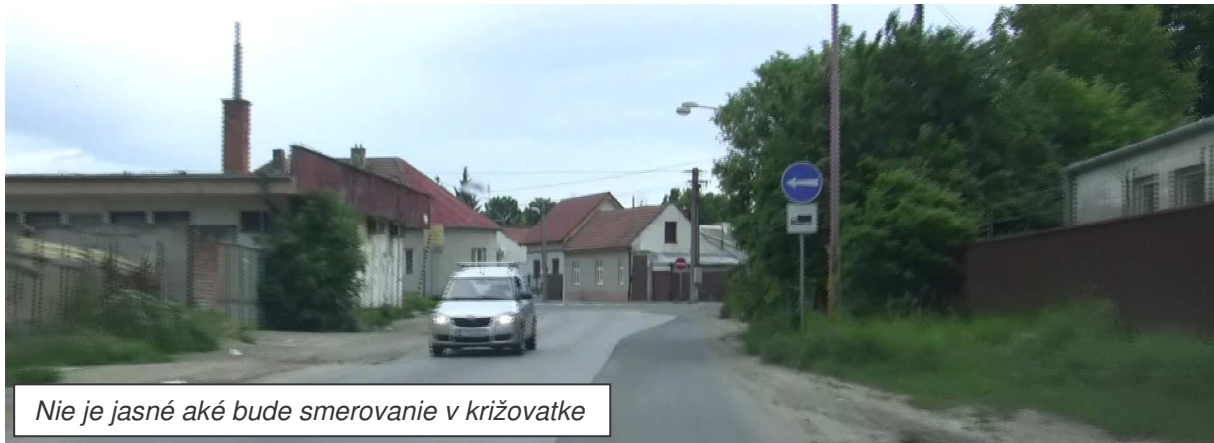
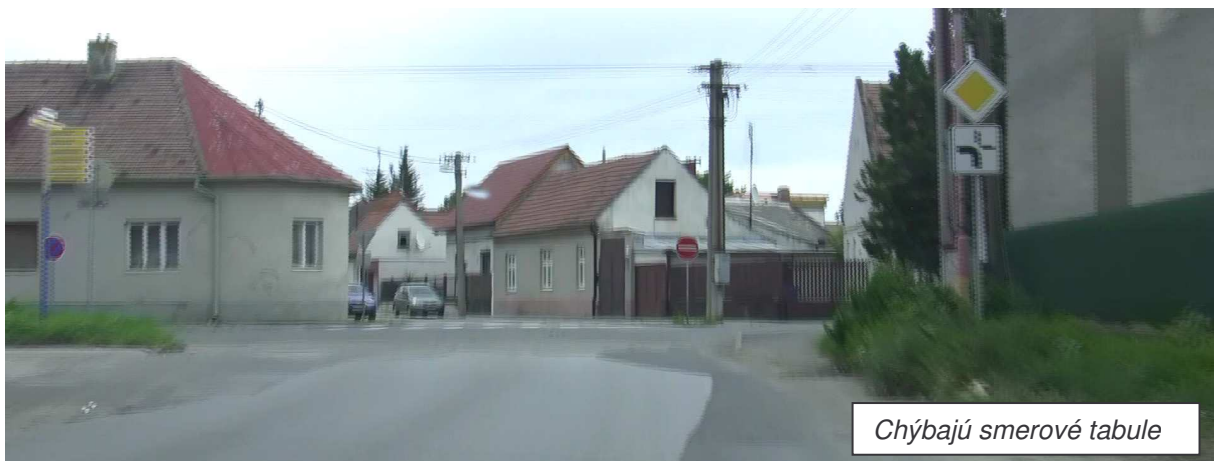
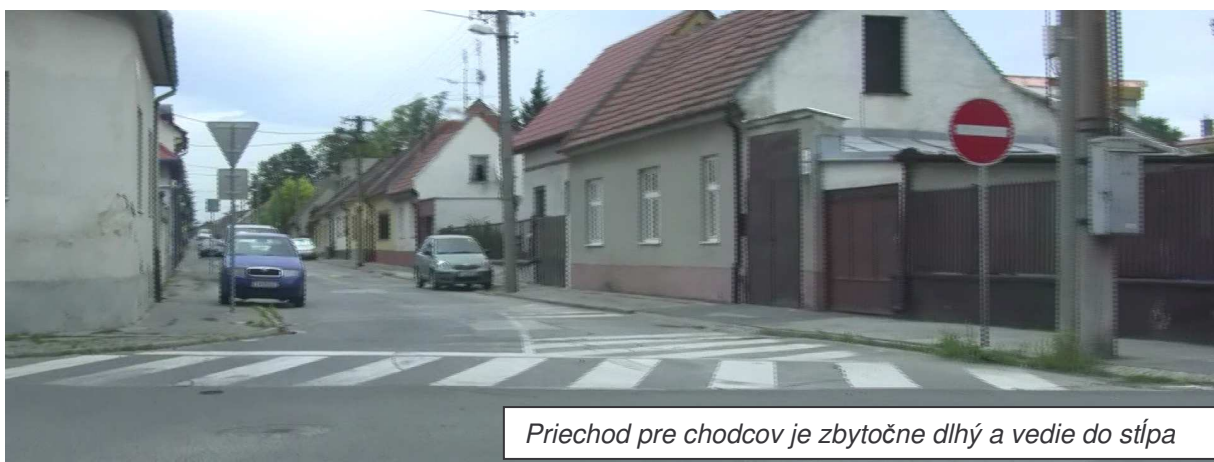
Predtým málo frekventovaná neriadená križovatka, na ktorej sa po sprejazdnení Cukrovej ul. zvýšila intenzita dopravy a jej význam. Chýba vodorovné dopravné značenie, ktoré usmerní vodiča v priestore križovatky. Smerové tabuľky, ktoré v tomto prípade ako jediné informujú o cieľoch sú umiestnené vľavo a ďaleko pre orientáciu vodiča.

Priechod pre chodcov je zbytočne dlhý a vedie do stípa.

Obnoviť vodorovné a doplniť zvislé dopravné značenie. Zlepšiť technická stav povrchu vozovky. Priechod pre chodcov umiestniť 4-5m ďalej.

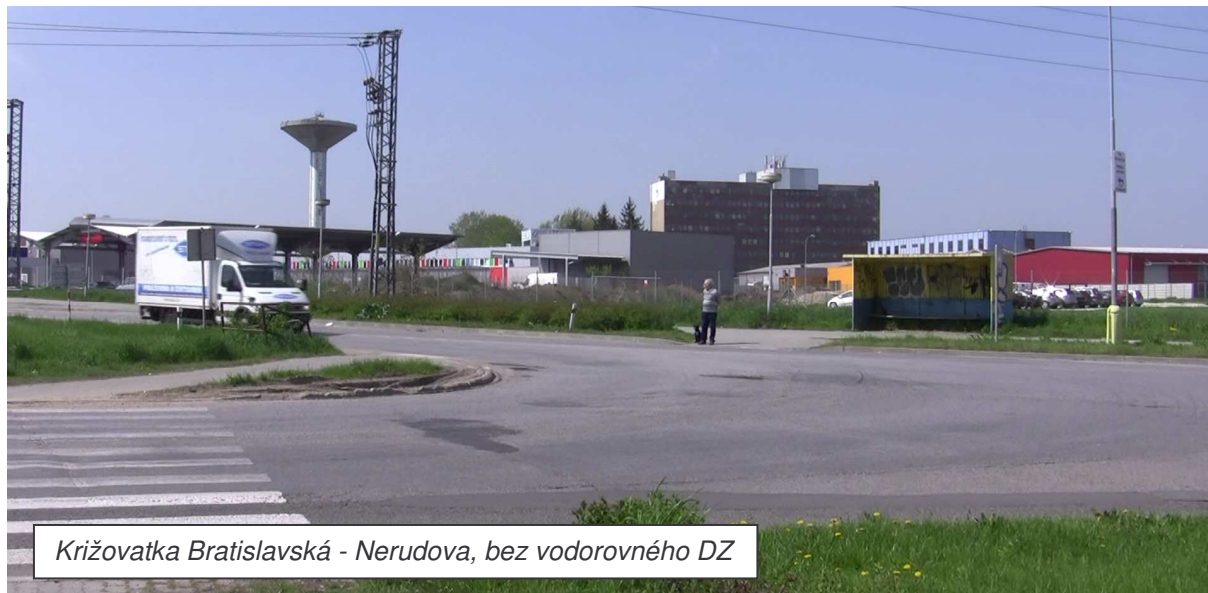
Križovatka Bratislavská - Nerudova, bez vodorovného DZ

Obnoviť vodorovné a doplniť zvislé dopravné značenie. V rámci zmeny organizácie dopravy v lokalite Tulipán bude celá Bratislavská ul. zobojsmernená a nanovo vybavená zvislým aj vodorovným značením. V rámci týchto zmien zabezpečiť prehľadné značenie smerovania v križovatkách, parkovacie miesta a výrazne označiť priechody pre chodcov.

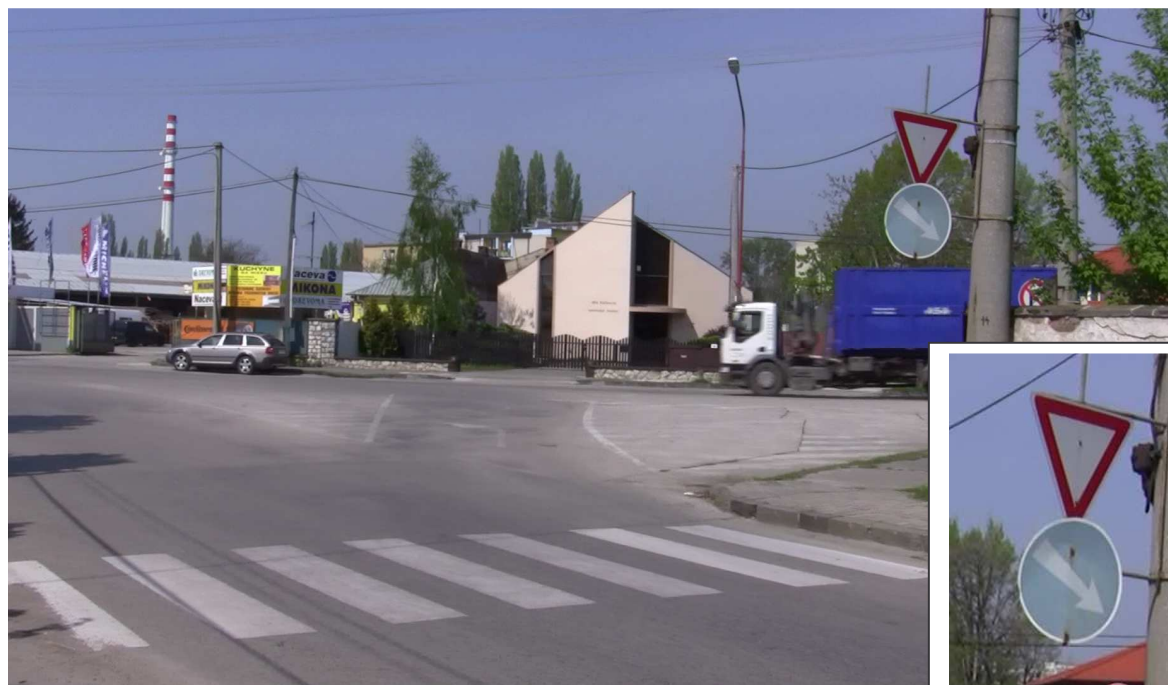
Križovatka Bratislavská – Gorkého, rozpor vodorovného a zvislého DZ: kam vlastne ísť podľa prikázaného smeru?

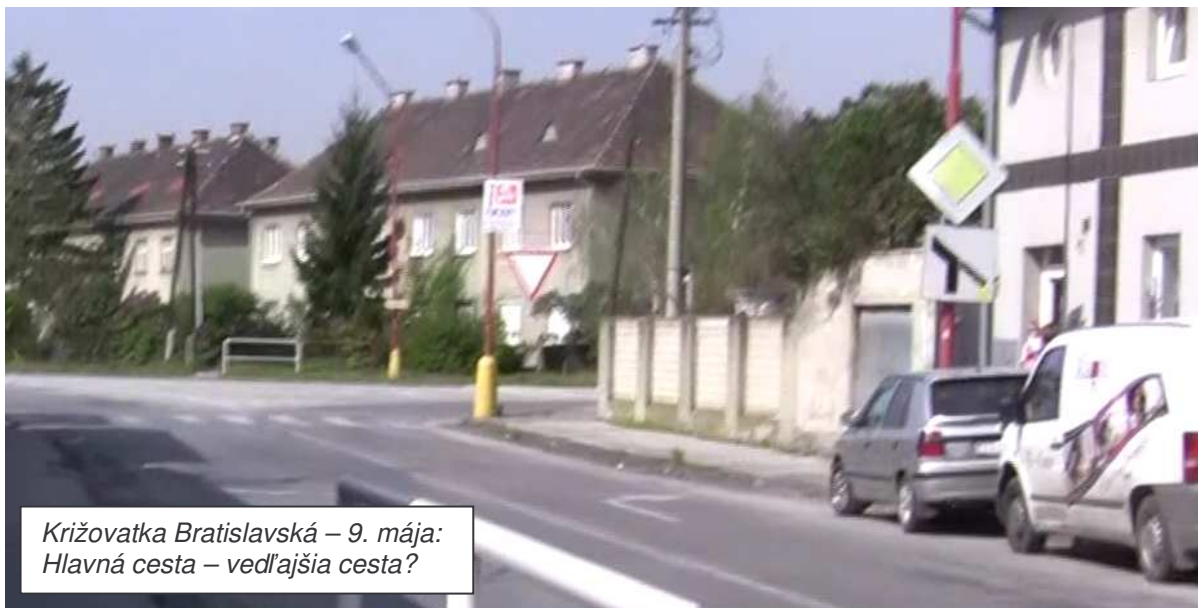
Križovatka Bratislavská – 9. mája:
Hlavná cesta – vedľajšia cesta?

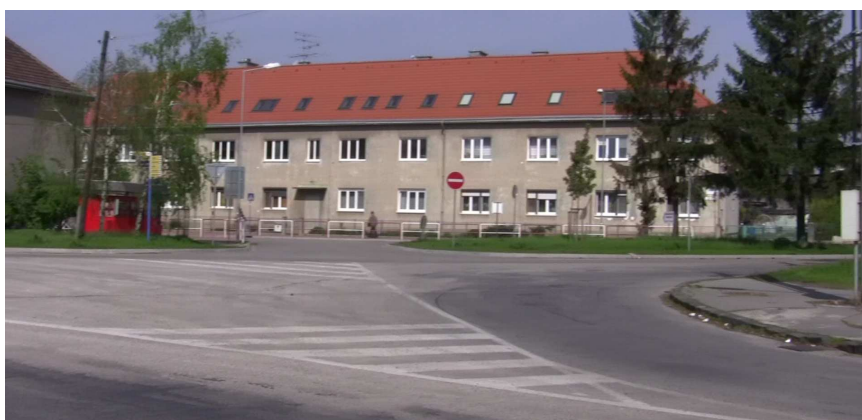
Križovatka Bratislavská – 9. Mája - Coburkova, nedostatočné vodorovné DZ

Alternatívne riešenie priesečných križovatiek: okružná križovatka

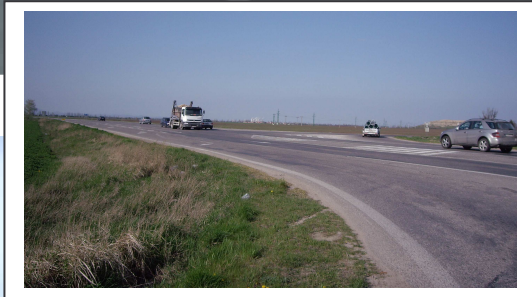
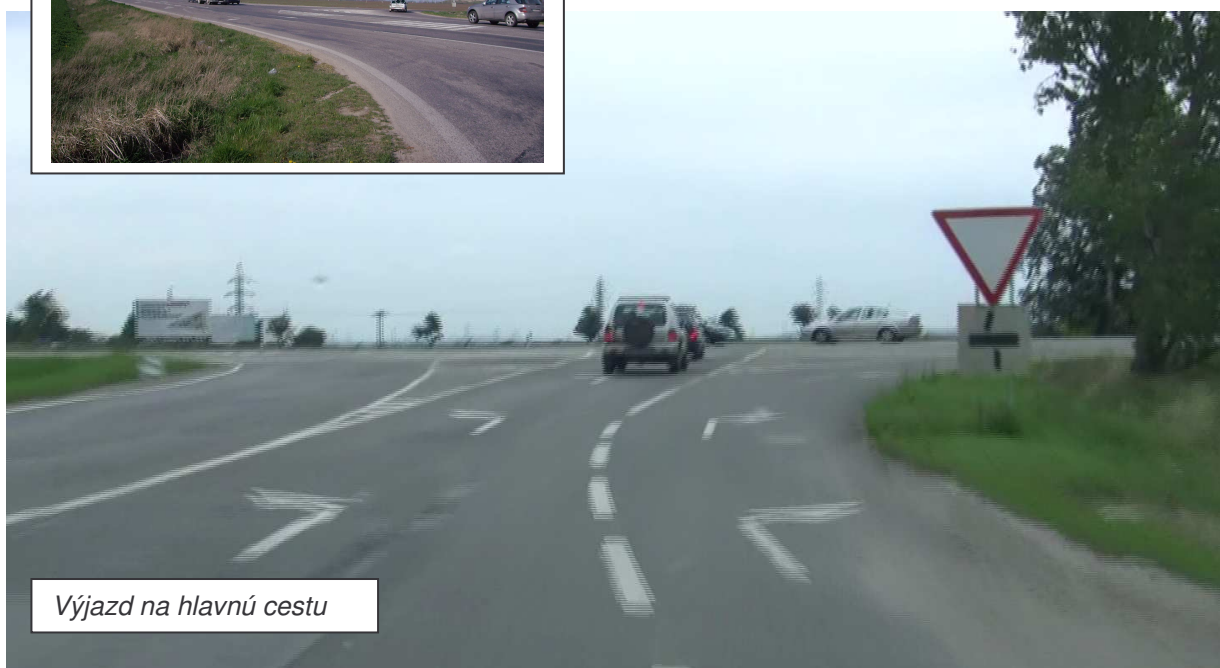
Priestorovo rozľahlá, ale neprehľadná križovatka. Ďaleko umiestnené zvislé dopravné značenie na hlavnej ceste. Chýbajú smerové tabule.

Z vedľajšej komunikácie, zo smeru Zavar je sťažený rozhľad, pokračovanie cesty nevedie priamo, ale cesta je mierne odsadená (viď malý obrázok).

Križovatku čo najskôr vystavať ako mimoúrovňovú v zmysle ÚPN mesta Trnava.

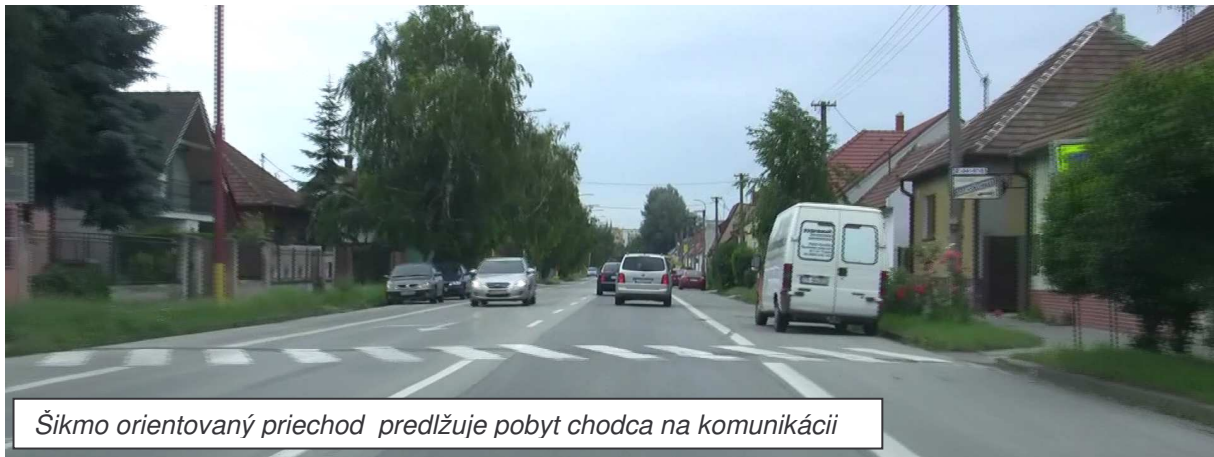
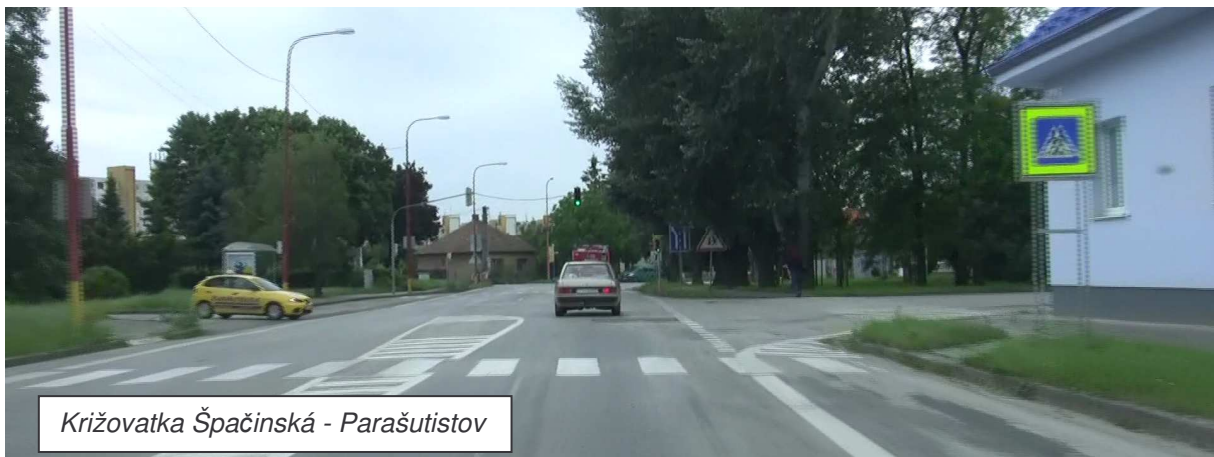
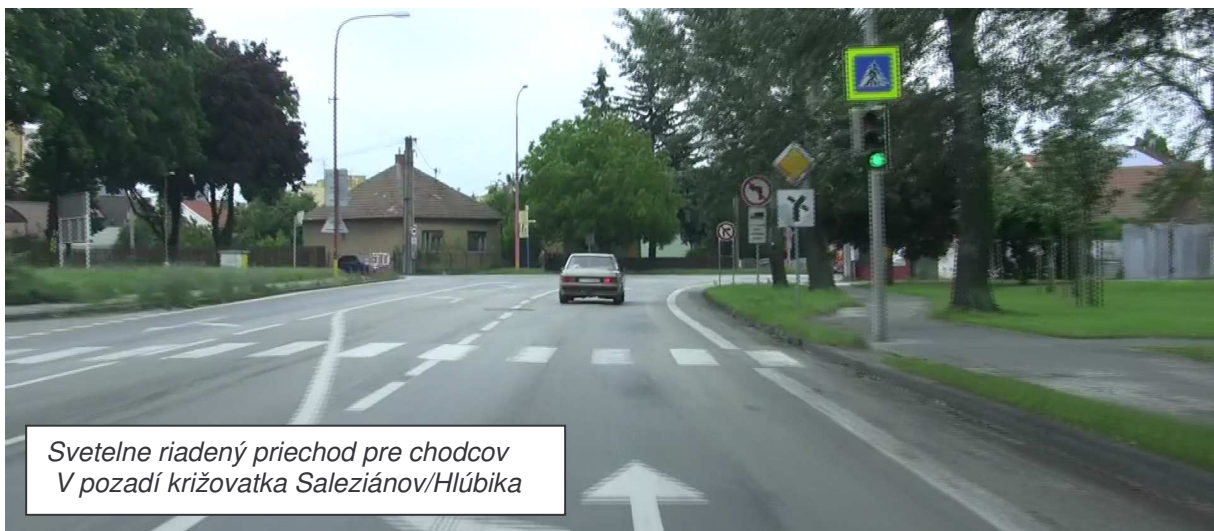
Výjazdy z vedľajších komunikácií na Špačinskú majú zhoršené rozhľadové podmienky, predovšetkým zo Saleziánskej ul.

Priechody pre chodcov v križovatke sa nachádzajú na najširších miestach.
