V prílohe č. 2 sú podrobne analyzované vybrané križovatky a úseky riešenej cestnej a komunikačnej siete, kde sa vyskytuje stav, ktorý možno označiť ako bodovú závalu alebo úsek rizikový z dopravného hľadiska.

Opis lokality sa skladá z fotodokumentácie, popisu existujúceho stavu a návrhu riešenia zisteného problému.

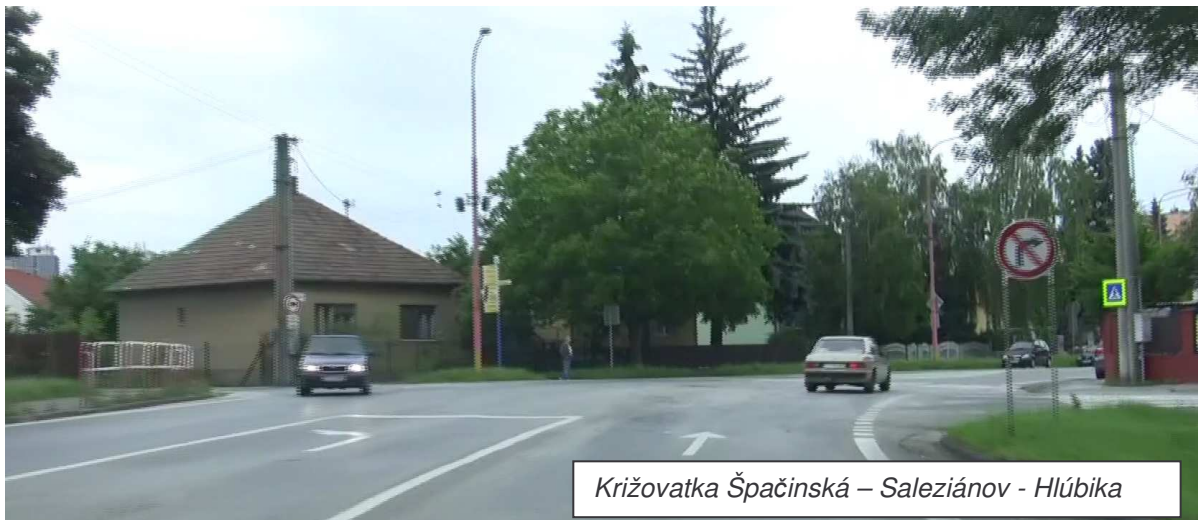
Komunikácia je široká, s parkovacími pruhmi po oboch stranách. Široké jazdné pruhy zvädzajú k vyšším rýchlostiam a šírka komunikácie vytvára aj dlhšie priechody pre chodcov. Na úseku sa nachádza priestorovo veľká sústava dvoch križovatiek: Parašutistov, Saleziánska Hlúbika. V priestore medzi nimi sa nachádza riadený priechod pre chodcov, umiestnený za zastávkou HD.

Výjazdy z vedľajších komunikácií na Špačinskú majú zhoršené rozhľadové podmienky, predovšetkým zo Saleziánskej ul.

Križovatka Špačinská – Saleziánov - Hlúbika

Celý úsek, ale predovšetkým popisovaný priestor križovatky sú vhodné na realizovanie úprav na ukludnenie dopravy. Deliace ostrovčeky na priechodoch pre chodcov a na zvýraznenie jazdných pruhov v križovatkách, zúženie jazdných pruhov, zlepšenie podmienok na parkovanie na okraji komunikácie a pod.

Alternatívne riešenie križovatky Špačinská – Saleziánov – Hlúbika: Okružná križovatka, kam by sa prenieslo ťažisko dopravy a v križovatkke s ul. Parašutistov umožniť iba pravé odbočenia.

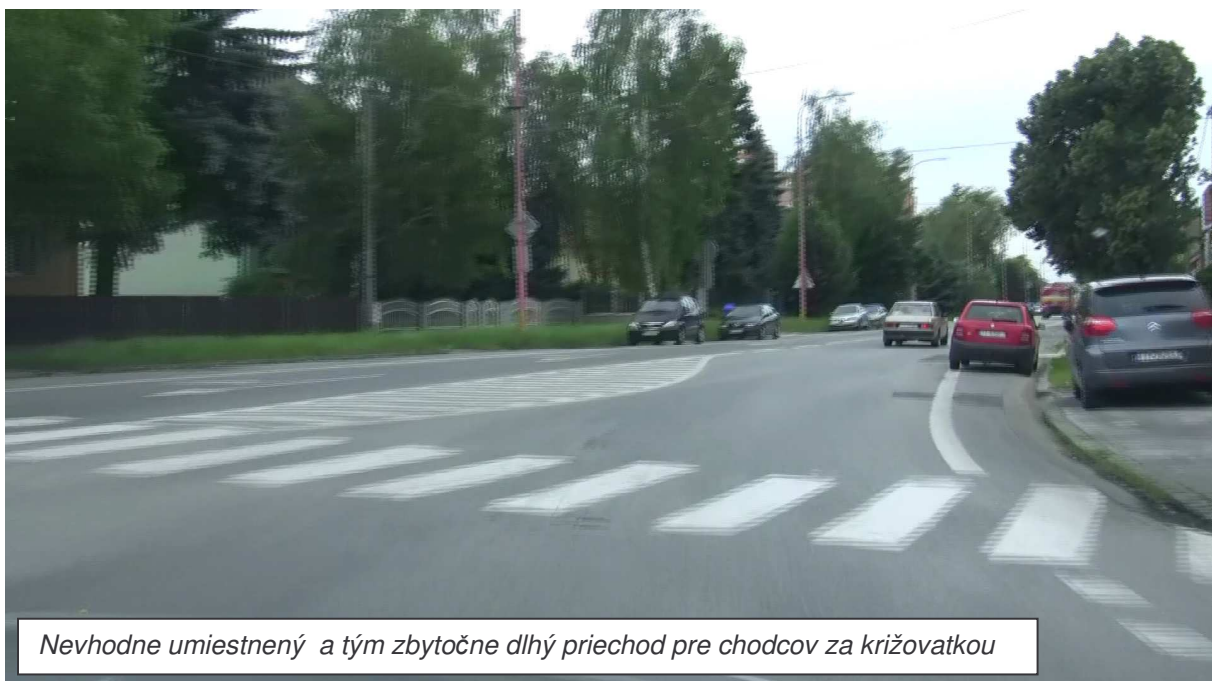
Priechody pre chodcov v križovatke sa nachádzajú na najširších miestach.

Nevhodne umiestnený a tým zbytočne dlhý priechod pre chodcov za križovatkou
