Názov: **REKONŠTRUKCIA VYKUROVACIEHO SYSTÉMU -  
RADNICA**

Kód: 55/PG04/2008B  
Termín realizácie: jún 2009 – september 2010

Cieľom podporeného projektu Mesta Trnava bola rekonštrukcia vykurovania v historickej budove radnice v Trnave s využitím novej technológie plynového tepelného čerpadla.

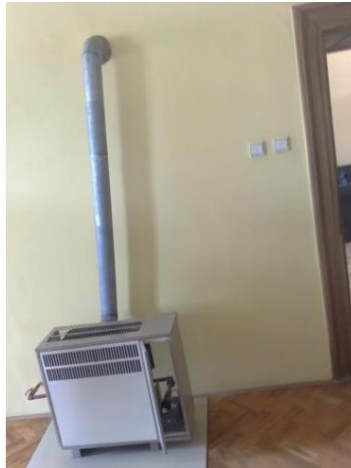
PRED

Pôvodné vykurovanie objektu radnice v Trnave bolo riešené prostredníctvom lokálnych vykurovacích telies (Gamat), ktorých účinnosť a regulácia bola pre ich morálnu a technickú zastaranosť značne neefektívna, prevádzkovo nákladná a nehospodárna. Z dôvodu častej poruchovosti jestvujúcich plynových vykurovacích telies a už spomenutých negatív spolu s požiadavkou chladenia objektu radnice, bol vypracovaný a realizovaný projekt rekonštrukcie vykurovania, ktorý svojím obsahom odstránil spomínané nedostatky a vo významnej miere pokryl všetky aspekty hospodárnosti, efektivity a riadenia.

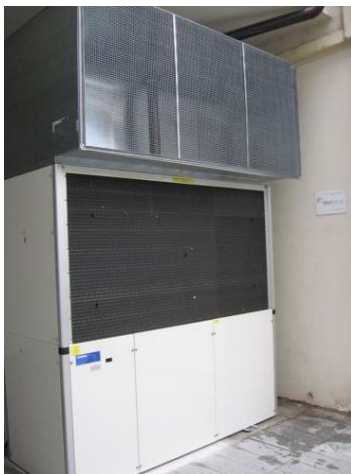
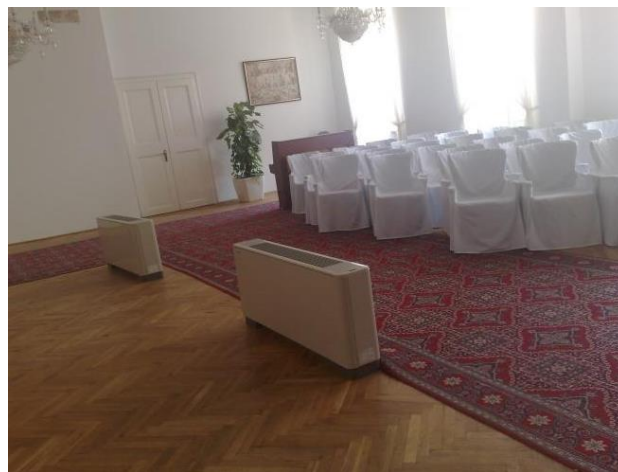
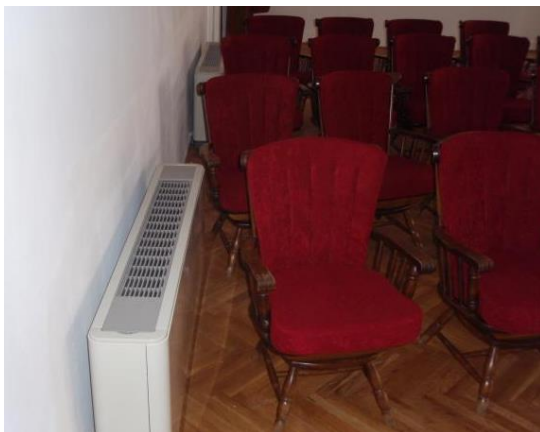
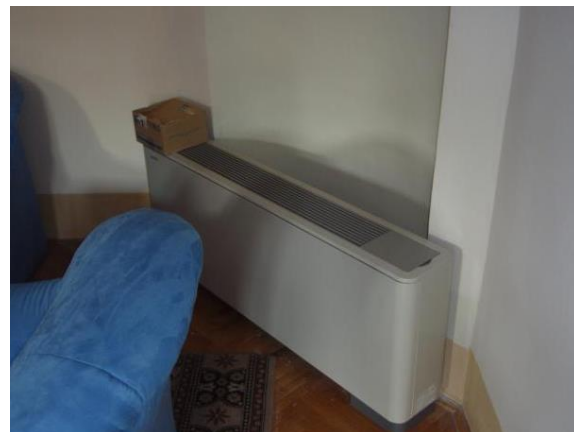
PO

Okrem inštalovania PTČ boli nainštalované vnútorné stacionárne klimatizačné jednotky, ktoré pracujú so systémom priamej expanzie chladiva, čím je dosahovaná možnosť využitia celého systému na vykurovanie, ale aj na chladenie. Systém takto umožňuje jedným energetickým zdrojom vykurovať a chladiť administratívnu budovu. Vzhľadom na to, že takýto systém ešte na Slovensku nebol inštalovaný, jednalo sa o inovatívne riešenie, ktoré bolo navyše replikovateľné aj na iných miestach. Projekt možno realizovať kdekoľvek, kde je k dispozícii zemný plyn a objekt okrem vykurovania je nutné v lete aj chladiť. Dané tepelno-plynové čerpadlo je navyše prakticky bezúdržbové. Nový systém v historickej budove radnice v Trnave nahradil vykurovanie prostredníctvom zastaralých a poruchových GAMATiek. Reálny prínos bol vo zvýšení komfortu tepelnej pohody na radnici, úspore nákladov a v znížení emisií v meste. Predpokladaná percentuálna ročná úspora spotreby zemného plynu po rekonštrukcii vykurovania cca 24%.
